## INFORME DE NECESIDAD

### **SUMINISTRO E INSTALACIÓN DE VIDRIOS DE FACHADA EN LA CASA CLUB DEL CAMPO DE GOLF DE NESTARES. T.M. DE CAMPOO DE ENMEDIO.**

Casa Club del Campo de Golf de Nestares.

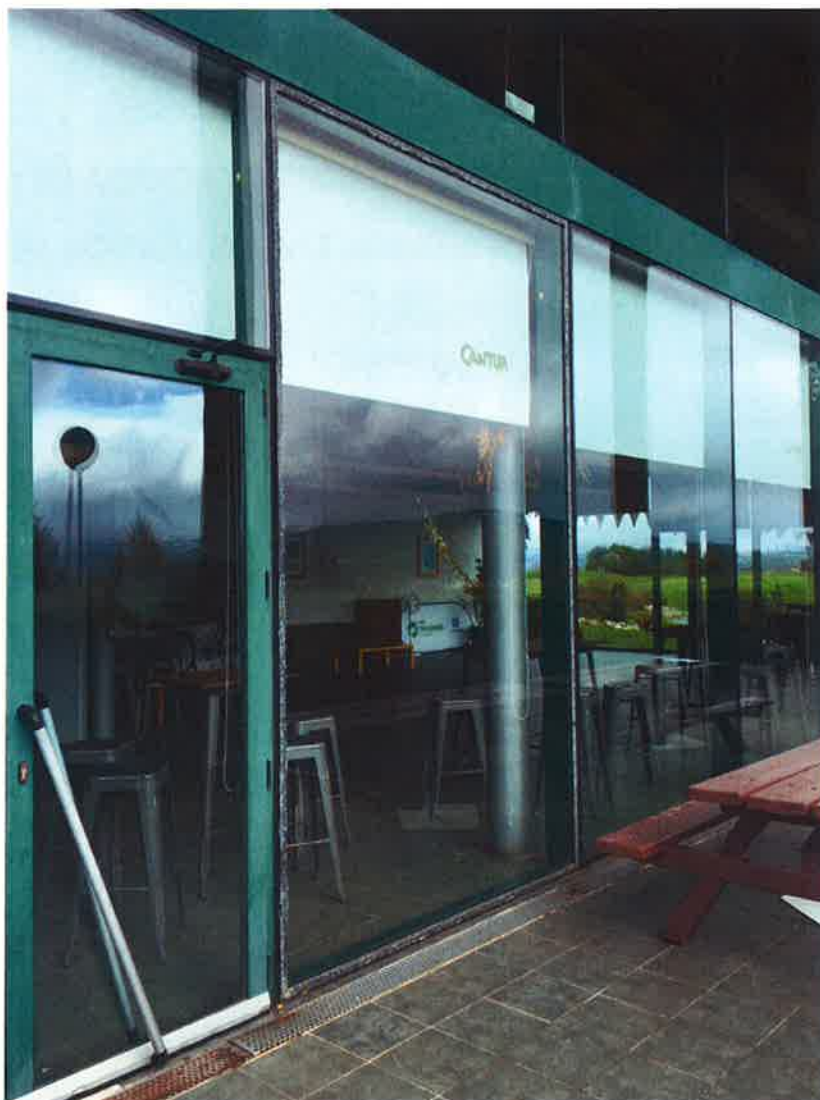
Desde la Dirección del Campo de Golf se traslada a esta Área Técnica la necesidad de sustituir los vidrios de varias ventanas de la Casa Club, debido a que el vidrio exterior que conforma el vidrio doble o de cámara se ha roto.

Fotografía N°2. Vidrio roto al lado de puerta exterior (Fachada Sur)

- Suministro e instalación en muro cortina de vidrios formados por una luna incolora de 6 mm, cámara de 10 mm y laminar de 4+4: 6 unidades de 2000x3450 mm, 2 unidades de 2000x2520 mm y 1 unidad de 2000x1400 de forma trapezoidal (4 unidades en la fachada Sur, 3 unidades en la fachada Este y 2 en la fachada Oeste).

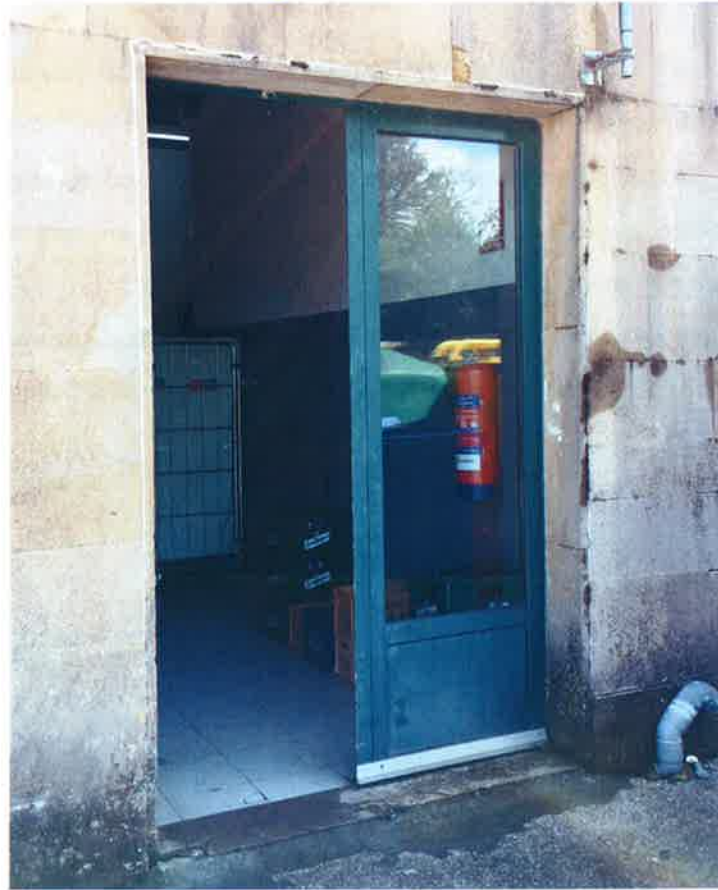
También se informa de la necesidad de sustituir la puerta exterior, situada en la fachada Oeste, que da acceso a zonas de personal y almacenes en la Planta Baja.

Fotografía Nº3. Puerta exterior a sustituir (Fachada Oeste)

- Suministro e instalación de puerta de entrada exterior acristalada, con travesaño centro y bajo, de dos hojas de aluminio lacado verde RAL 6005 con vidrio 4+4/C/3+3, con muelle cierrapuertas, cerradura y tirador por las dos caras de la hoja activa.
- Suministro y colocación de silicona estructural en el encuentro del muro cortina de la fachada sur con el solado exterior.
- Suministro y colocación de pilonas flexibles en plástico elastómero que resiste los rayos UV, junto a las puertas de acceso a la Casa Club por la fachada sur, para golpes al muro cortina.
