INFORME TÉCNICO SOBRE PROPUESTA DE ADJUDICACION DE LA OFERTA PRESENTADA AL PROCEDIMIENTO ABIERTO DE LA COMPRA DE UN AUTOBUS DE SEGUNDA MANO PARA LA EMPRESA CANTUR S.A.

EXP.20.273.AC.SU

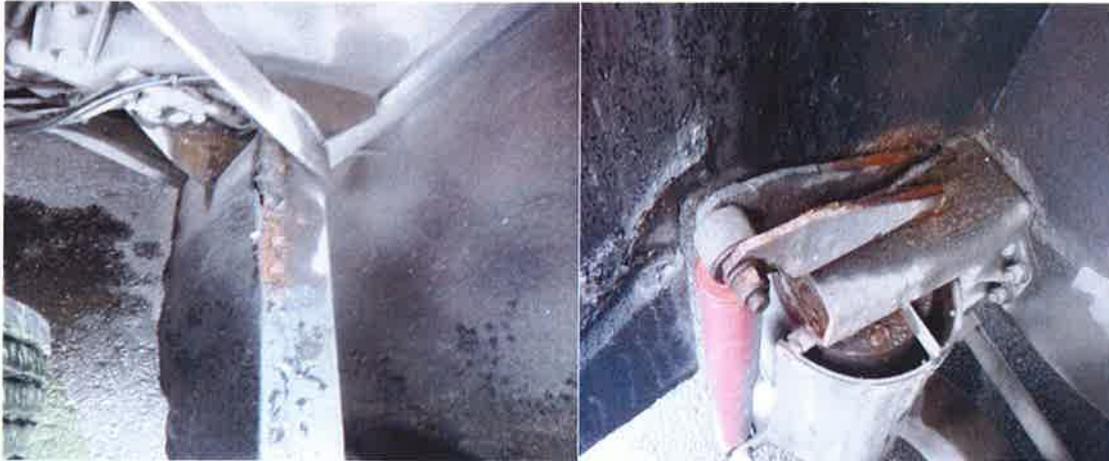
Estado de chapa: Pasos de rueda del vehículo picados y perforados por oxido, bajos perforados de óxido, techo lateral izquierdo picado y recubierto de silicona y pintura. Lunas del vehículo mal selladas a la carrocería parte superior e inferior por lo que se entiende que no cumple lo establecido en el pliego de prescripciones técnicas del vehículo respecto a las condiciones exteriores del mismo.

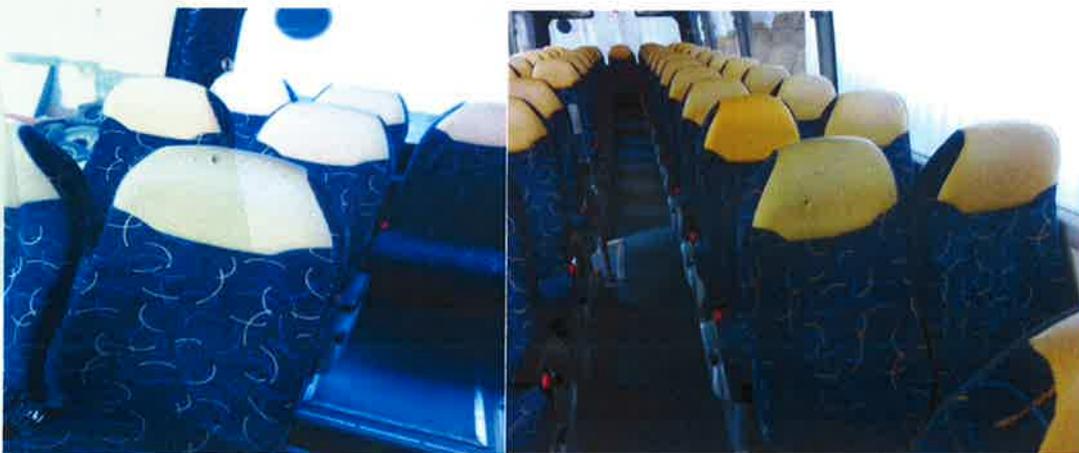
***Reposabrazos:** bastante desgastados. ***Tapizado interior:** Tapizado desgastado en algunos asientos y con quemaduras. ***Reposacabezas:** algunos en mal estado de conservación. Rotos.

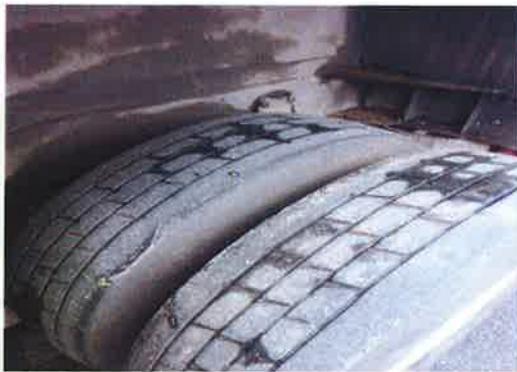
Neumáticos delanteros: M+S (Nieve) al 90%, **Neumáticos Traseros:** M+S (Nieve) al 10 %
neumáticos no aptos para rodaje en carretera según normativa de la Dirección General de Tráfico.

***Resultado conducción en carretera:** No se realiza la prueba en carretera por el mal estado de los neumáticos traseros del vehículo.

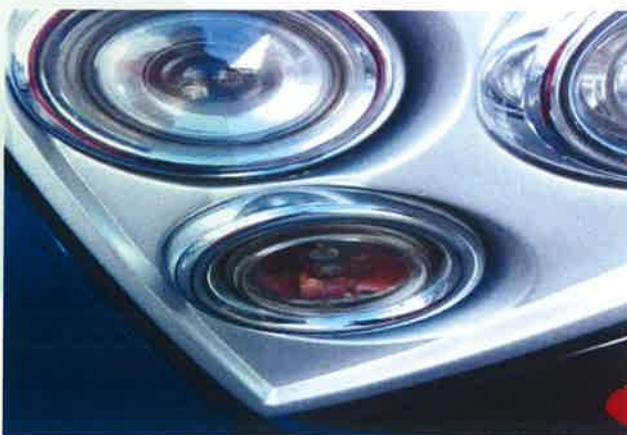
***Luces del vehículo:** Foco derecho picado y escasa luz para climatología de nieve en la estación de Alto Campoo.
