ESTUDIO REFUERZOS TALUDES ROCOSOS PISTA PEÑA LABRA EN LA ESTACIÓN DE ESQUÍ-MONTAÑA DE ALTO CAMPOO (T.M. CAMPOO DE SUSO, CANTABRIA)

SOLICITANTE: SOCIEDAD REGIONAL CÁNTABRA DE PROMOCIÓN TURÍSTICA, S.A.

REFERENCIA: T2020V1

FECHA: 12 de noviembre de 2021

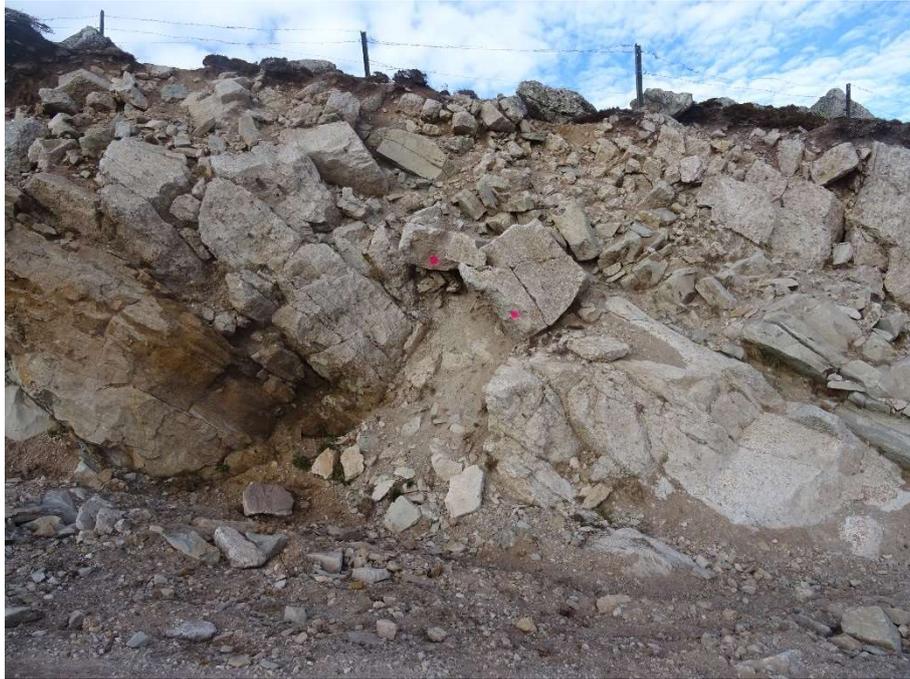
Roca muy fracturada. Conjunto de bloques inestables en el PK 0+179 del desmonte D2

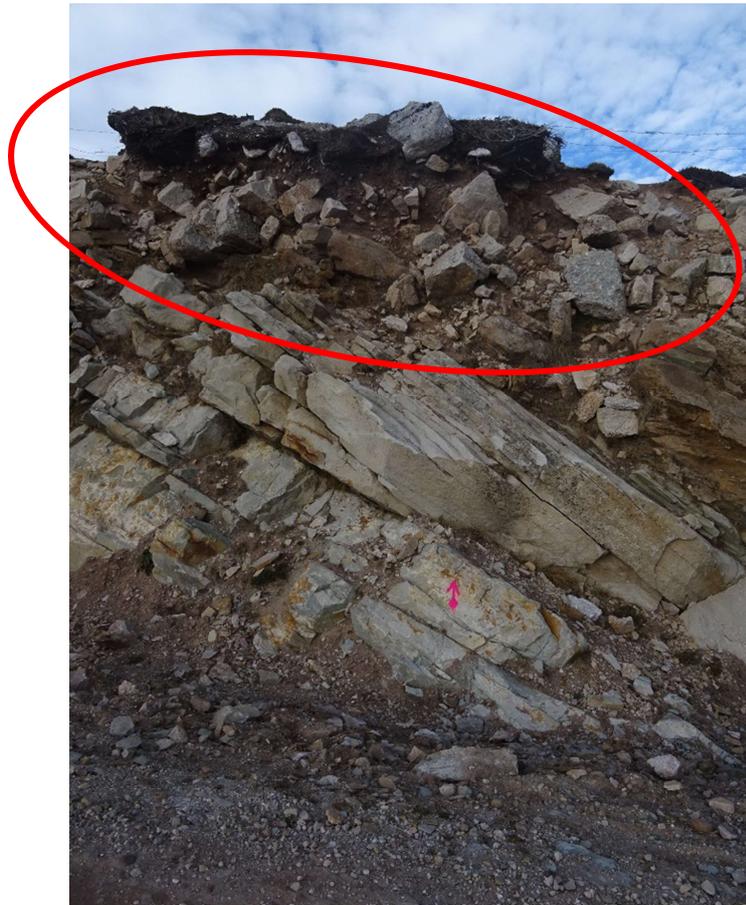
Estratificación y fracturación, presencia de bloques inestables y una visera de tierra con bloques inestables en coronación, PK 0+187 del desmonte D2

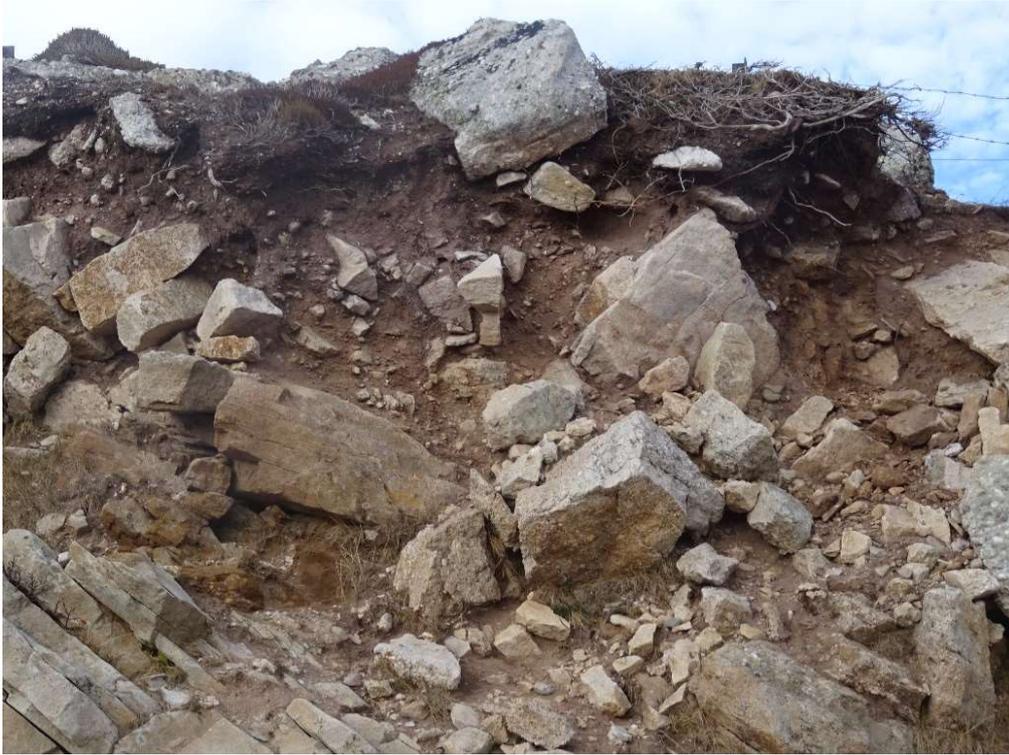
***Detalle de los bloques inestables y de la visera de tierra con bloques inestables en coronación,
PK 0+187 del desmonte D2***

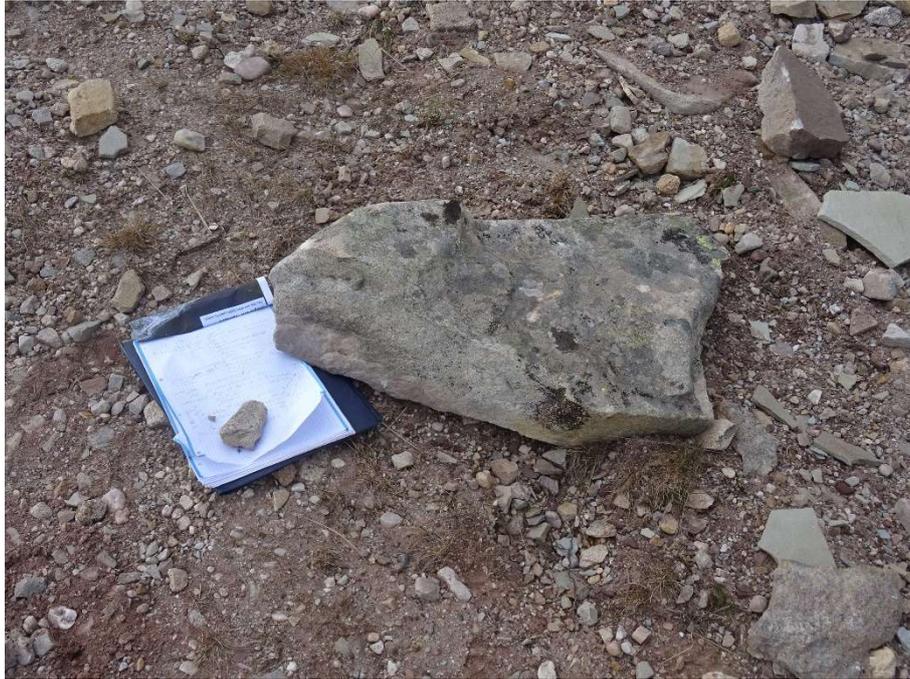
Detalle de uno de los bloques rocosos medianos caídos recientemente que alcanzan la pista esquiable, PK 0+230 del desmonte D2

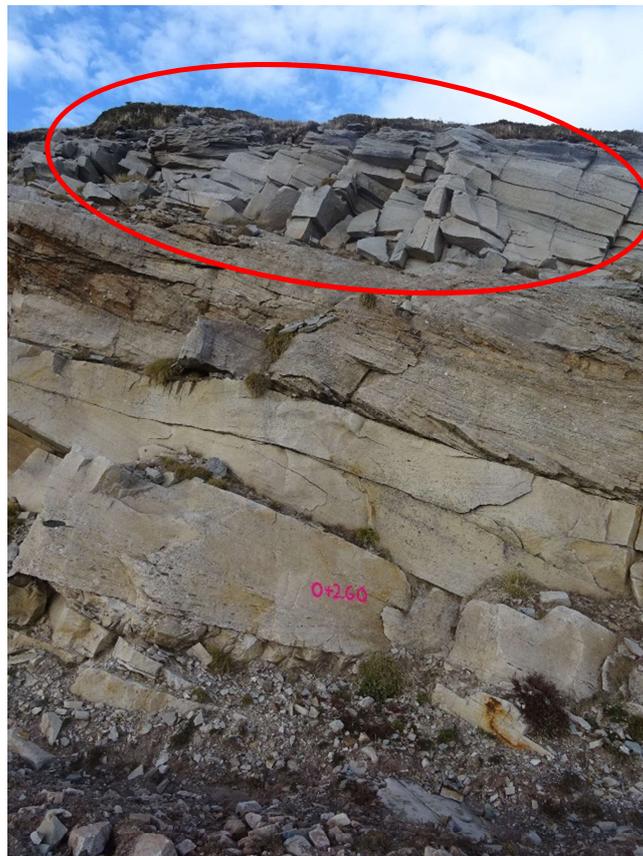
Estratificación y fracturación, presencia de numerosos bloques inestables en la coronación, PK 0+260 del desmonte D2

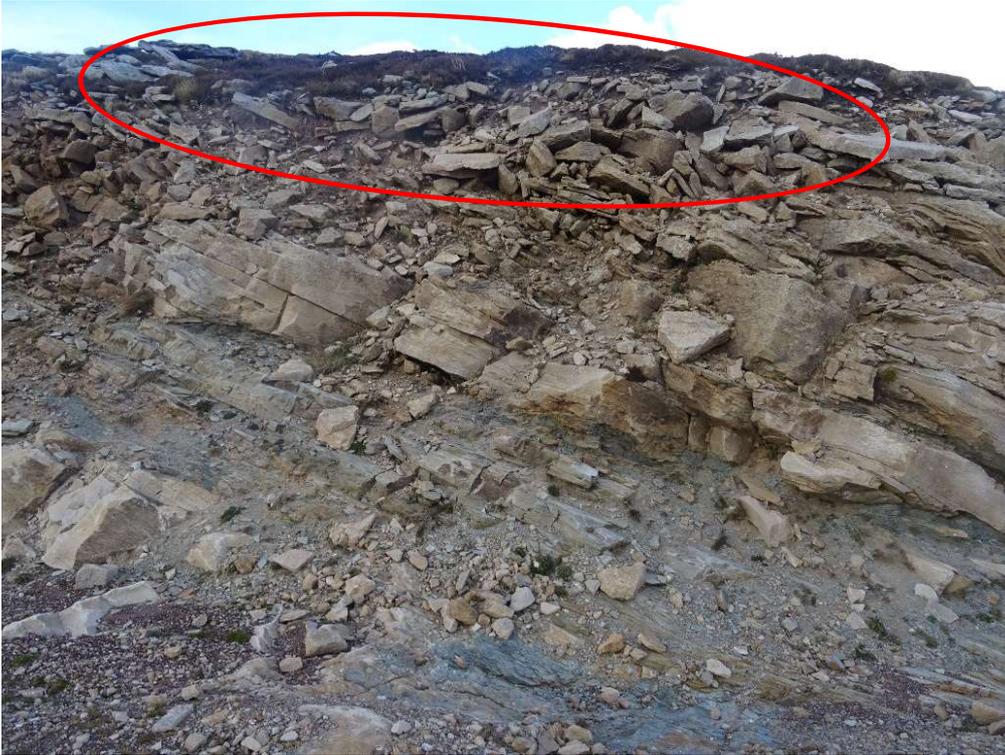
***Roca muy fracturada. Conjunto de bloques inestables en la mitad superior del talud en el PK
0+385 del desmonte D4***

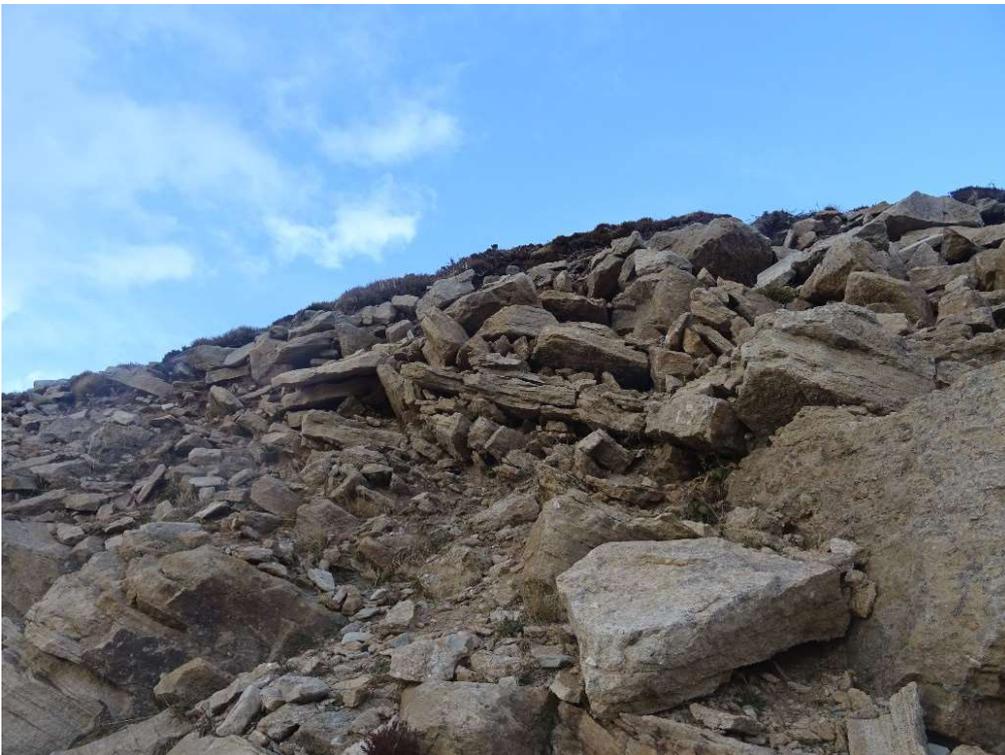
Detalle del "nido" de bloques inestables presente en coronación, PK 0+385 del desmonte D4

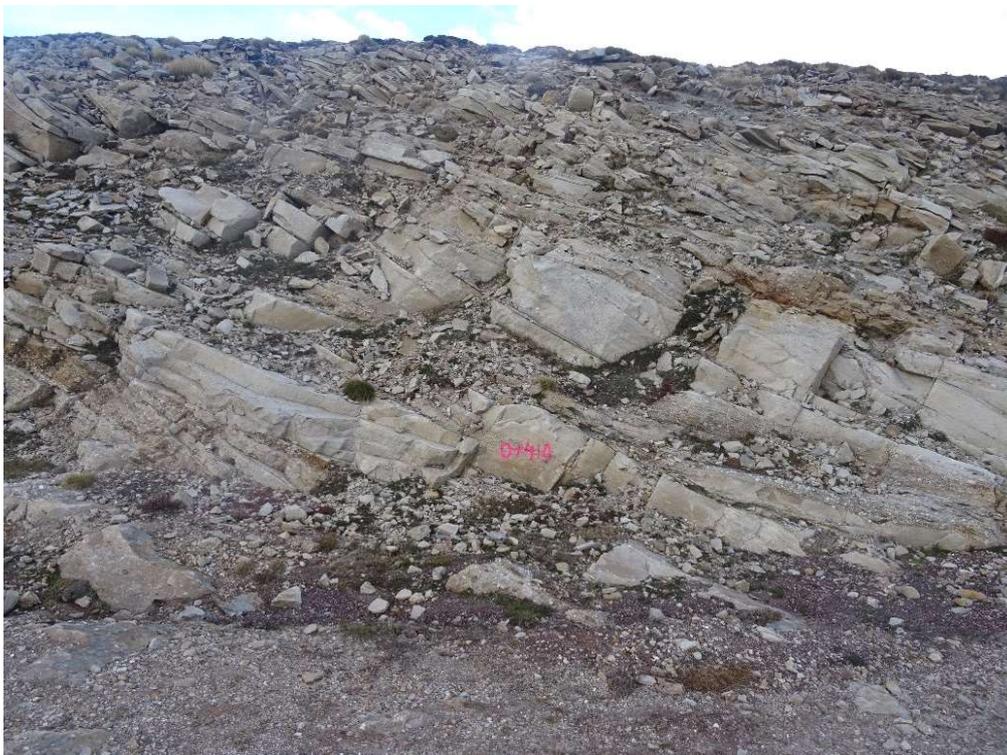
Roca intensamente fracturada → formación de cuñas, deslizamientos planares y voladizos rocosos inestables. Presencia generalizada de bloques sueltos precariamente apoyados, PK 0+410 del desmonte D4

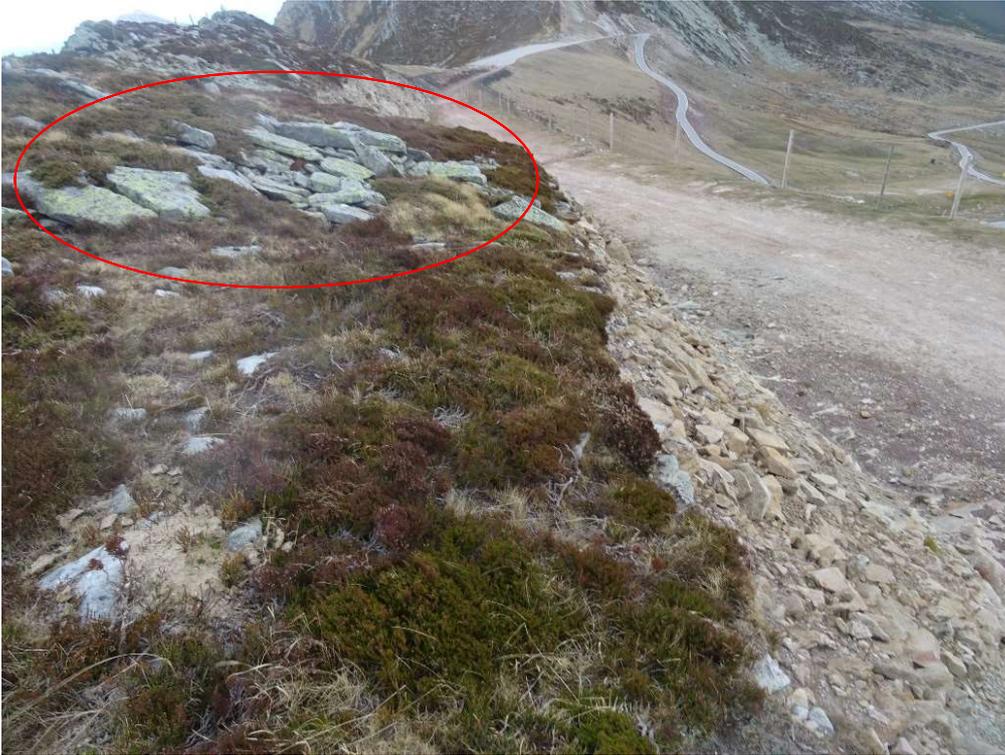
Vista del talud del desmonte D4 hacia su inicio desde su coronación (zona PK 0+410, la de mayor altura).

Presencia de grandes bloques tabulares en la coronación, remarcado en rojo (zona a donde se fijará la malla de alambre de protección)

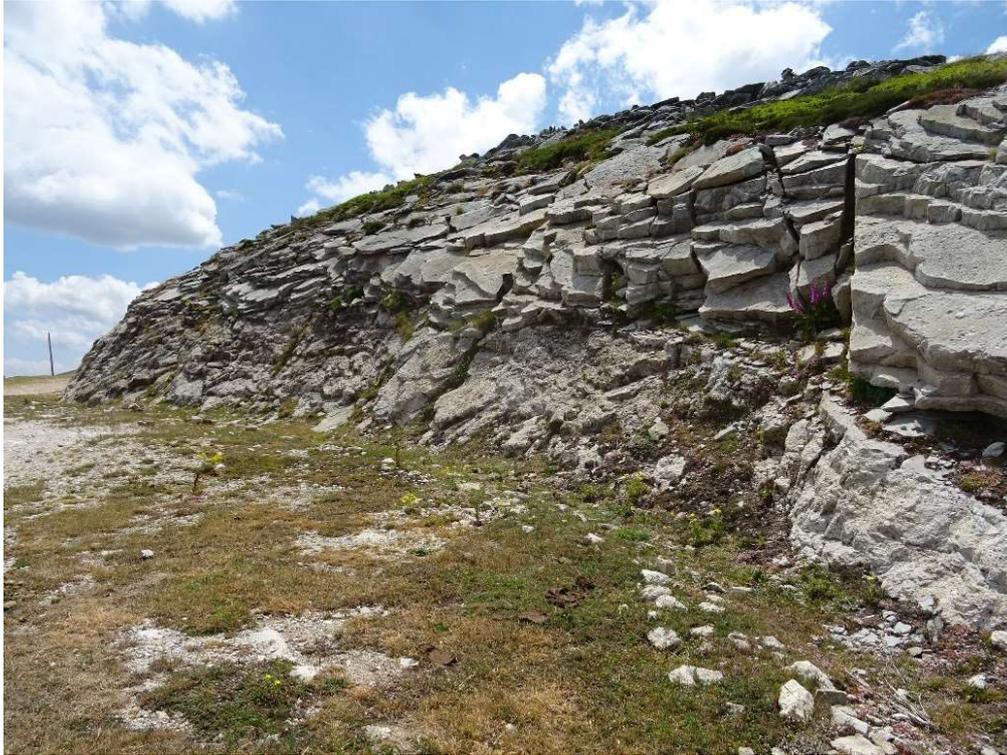
Detalle del inicio del desmonte D5. Predominio del deslizamiento planar a favor de la estratificación (inclinación de las capas de unos 50° hacia la pista)

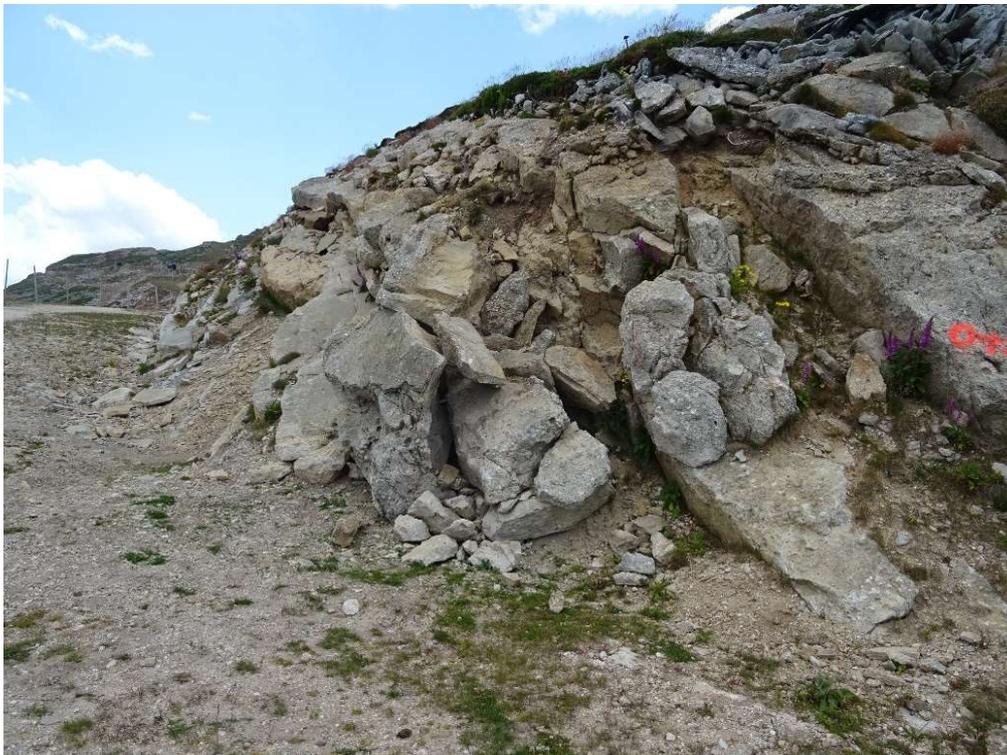
Caída reciente de bloques en el PK 0+565 (desmonte D5)

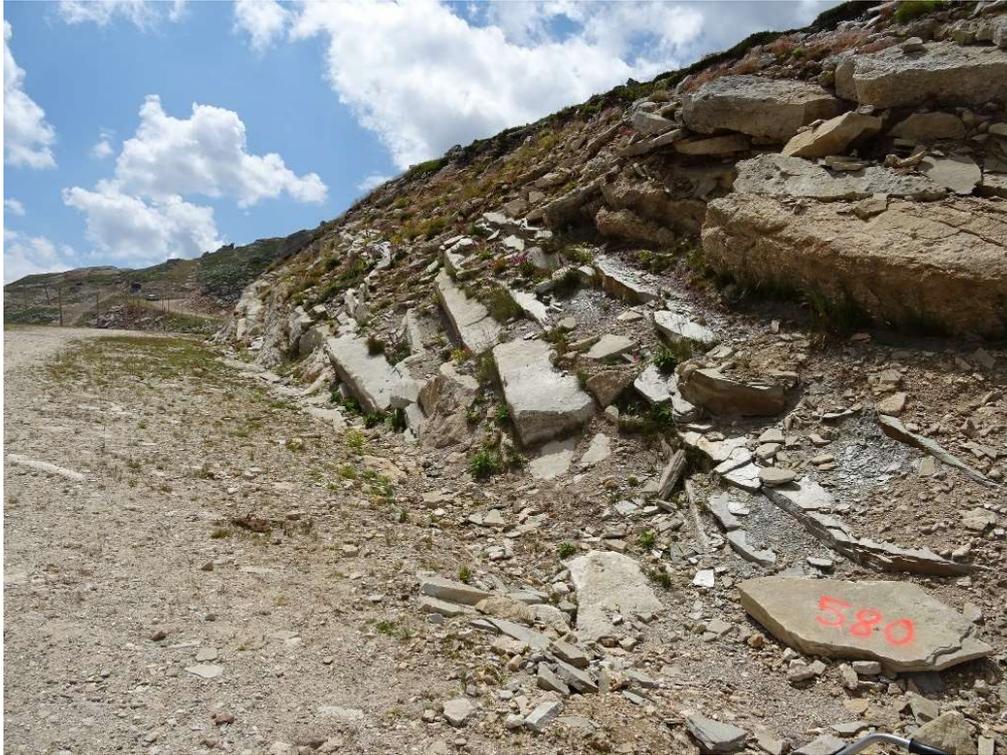
Vista del talud desmonte D5 desde el PK 0+580 hacia el final. Caídas de bloques y bloques desplazados e inestables por deslizamiento planar a favor de la estratificación

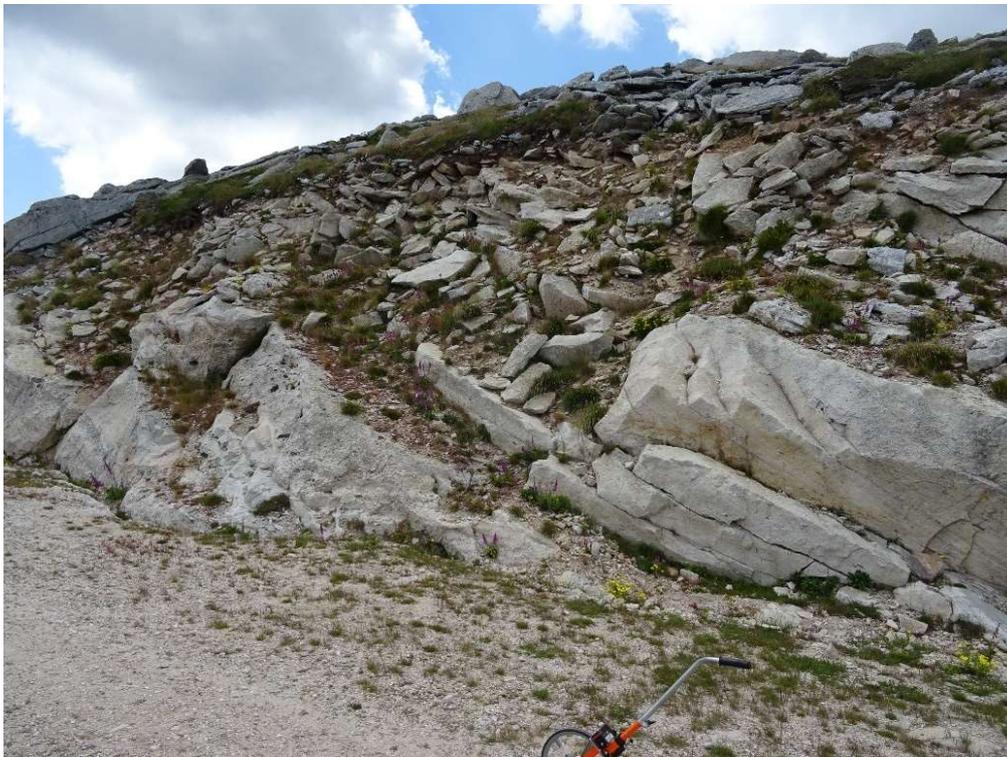
Roca intensamente fracturada → formación y caída de cuñas inestables y deslizamientos planares.

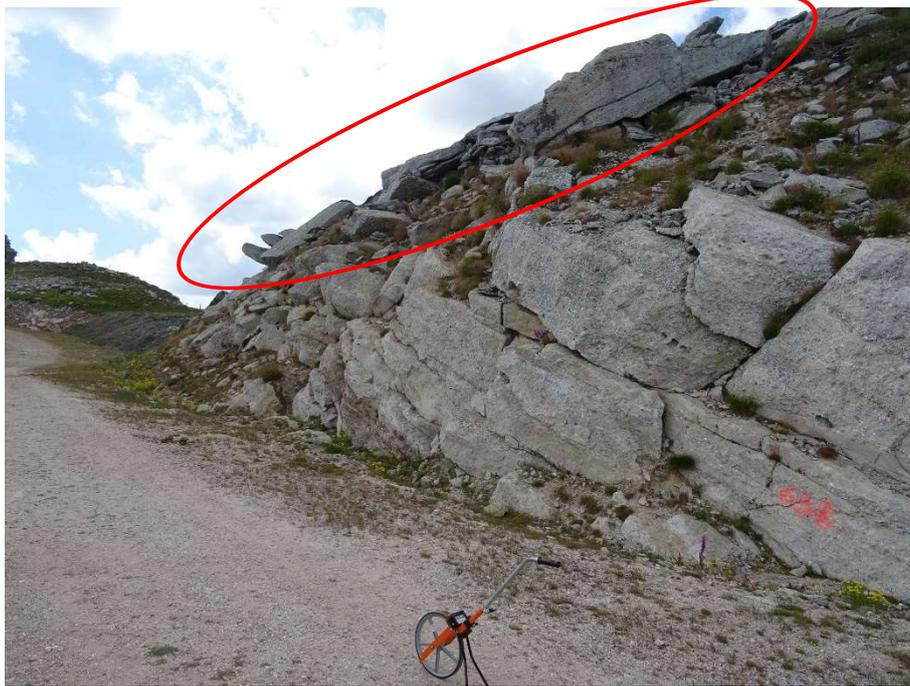
Vista del talud del desmonte D5 desde el PK 0+638 en su tramo final con mayor altura (unos 13 m).

Mitad inferior del talud con fracturación de gran espaciado que define grandes bloques de conglomerado.

Mitad superior del talud con grandes bloques sueltos, desplazados y apoyados precariamente (señalados en rojo).

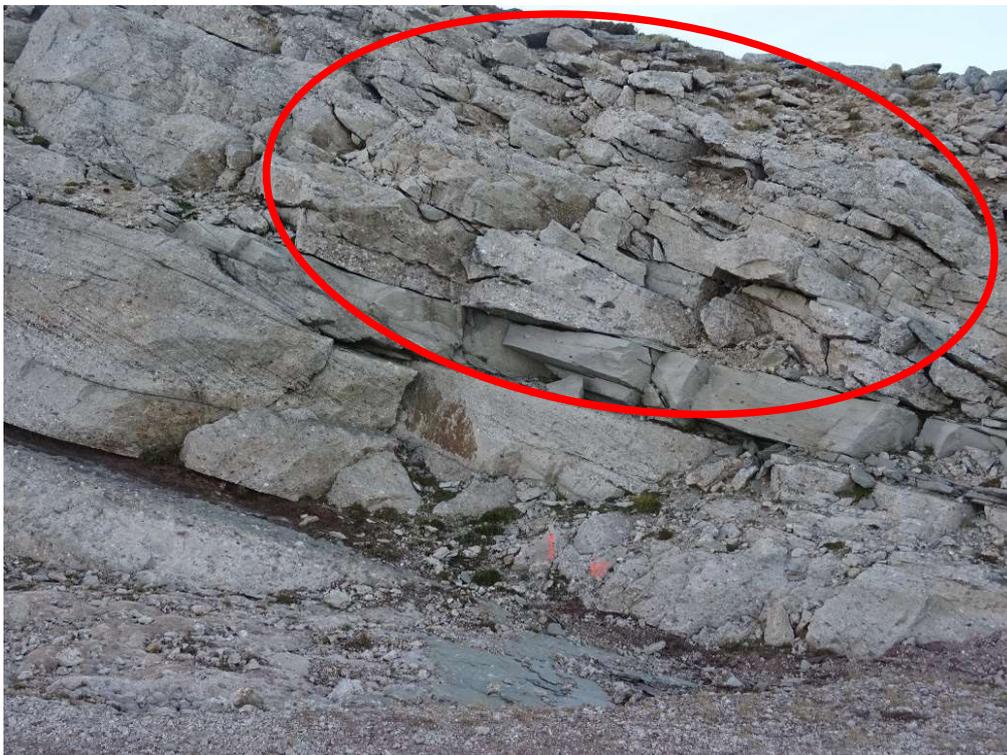
***Intensa fracturación y presencia generalizada de bloques sueltos a la altura del PK 0+832 del
desmonte D7***

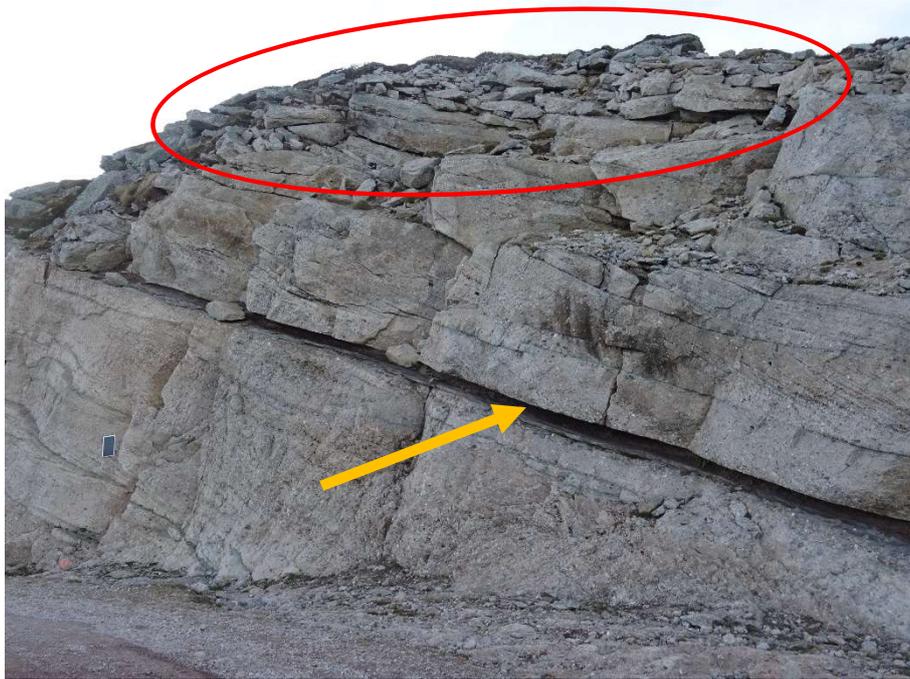
Destacado en rojo: Presencia de bloques sueltos en la zona superior y generación de grandes bloques en la zona media del talud. Tramo 0+840 a 0+852 del desmonte D7

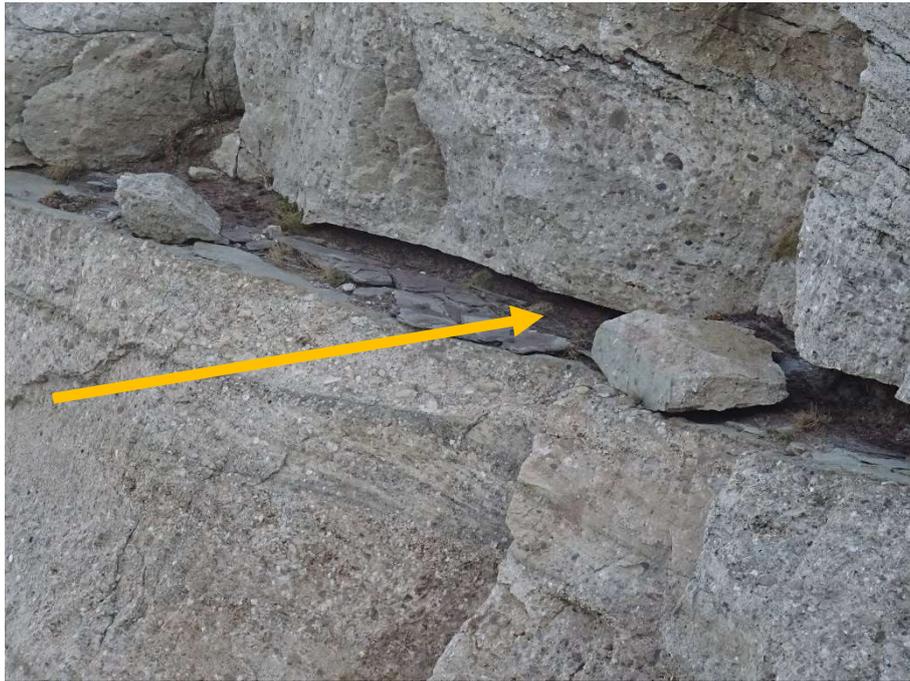
***Detalle del descalce de grandes bloques de conglomerado por alteración y erosión de un
interestrato de roca blanda. Tramo 0+832 a 0+852 del desmonte D7***

- Eliminar primero todos los restos de capas de roca blanda que permanecen en el interior del hueco.
- **Introducir manualmente pequeños bloques de conglomerado para intentar rellenar el mayor volumen de hueco posible.** Los bloques pequeños a utilizar en el relleno procederán del saneo previo del conglomerado presente a lo largo del desmonte D7. Se utilizarán solamente bloques de conglomerado sanos y resistentes.

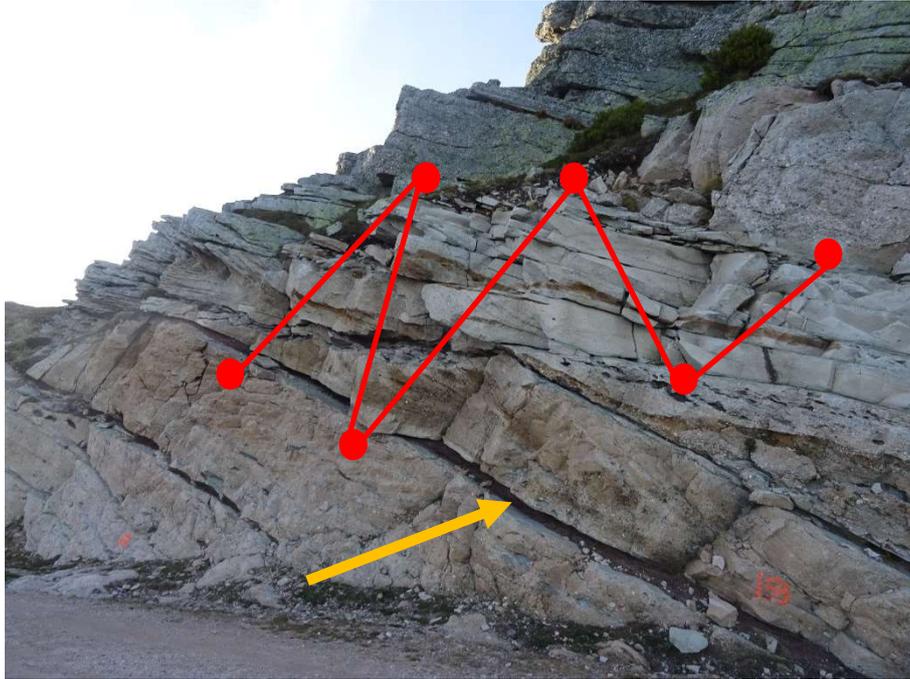
Intensa fracturación y presencia generalizada de grandes bloques sueltos coincidiendo con el tramo 0+868 a 0+880 (Desmante D7). Descalce de grandes bloques por erosión/alteración de capa blanda (indicado con flecha naranja gruesa) coincidiendo con el mismo tramo.

Localización de bulones y cableados para el refuerzo de la malla alambre 3STUTOR Plus 90/2.7

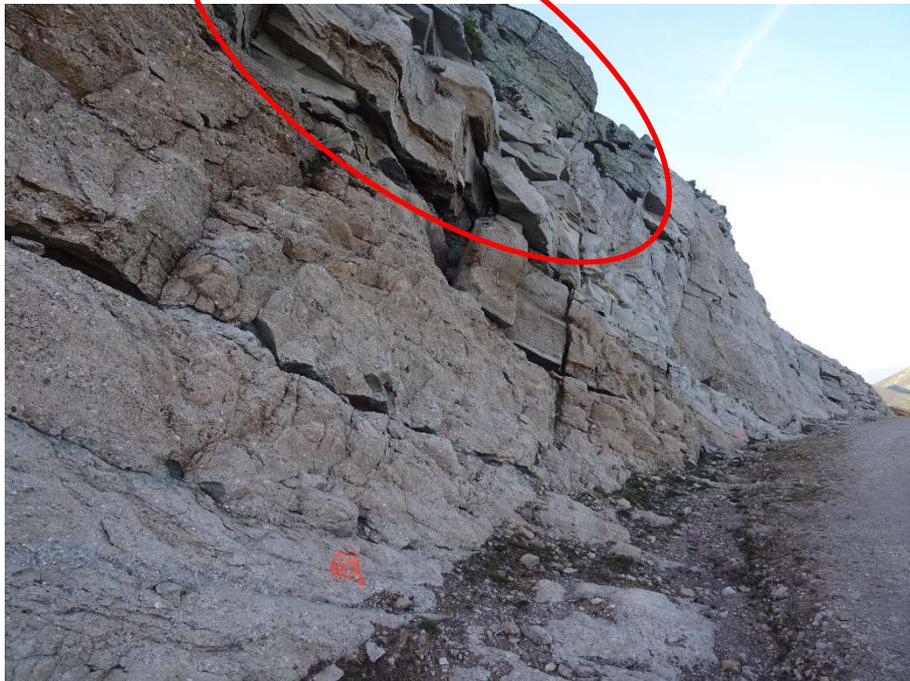
Detalle del tramo de la fotografía anterior (PK 0+868 al 0+880, desmante D7) mirando hacia el inicio del desmante. Presencia generalizada de grandes bloques sueltos e inestables

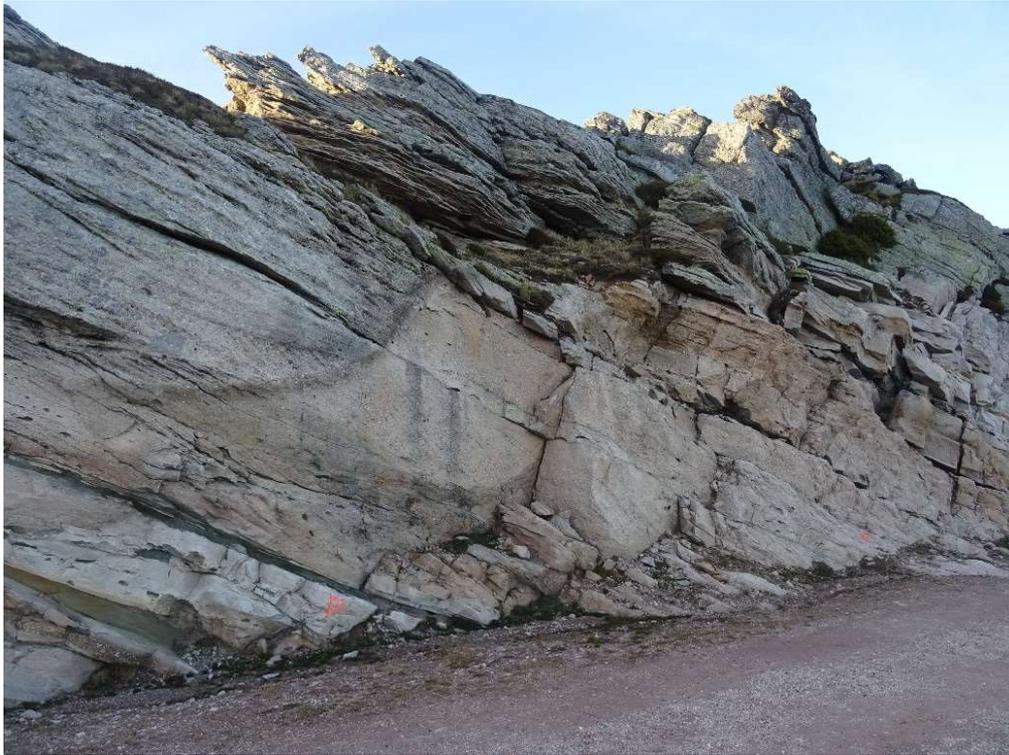
Tramo PK 0+890 al 0+878 del desmonte D7 (mirando hacia el inicio). Voladizos, grandes bloques, talud en roca dura fracturada excavado dejando una superficie muy irregular e inestable

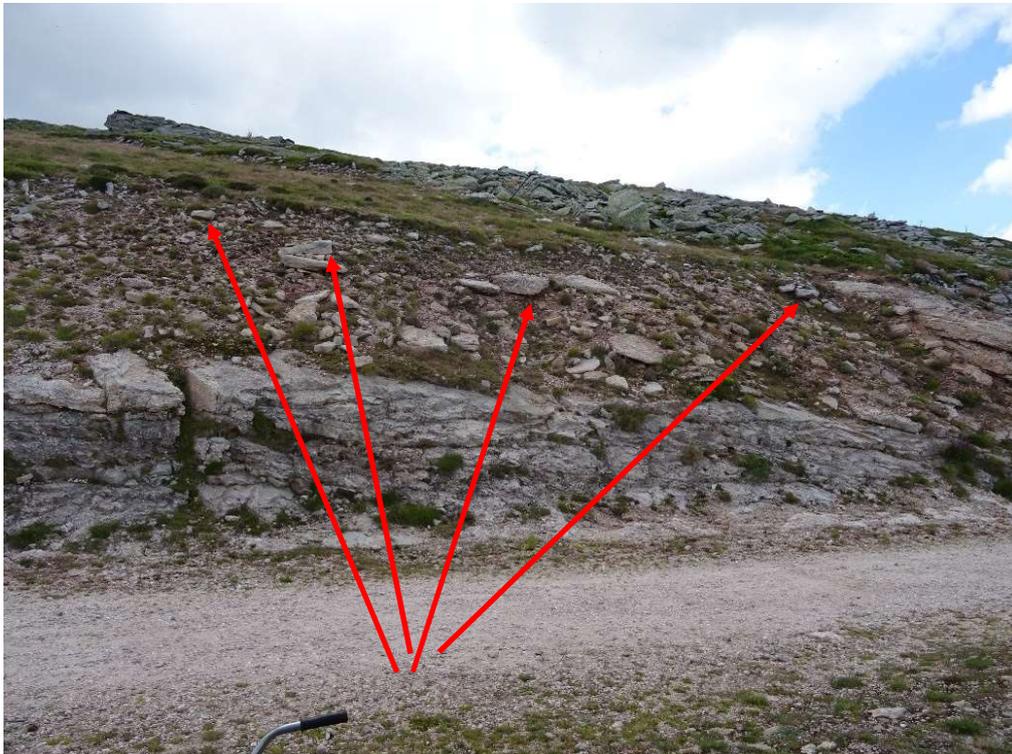
Presencia de bloques sueltos a eliminar en la mitad superior del desmonte D8 en su tramo final

La única actuación necesaria es la eliminación de 10-12 bloques sueltos en la mitad superior del talud.

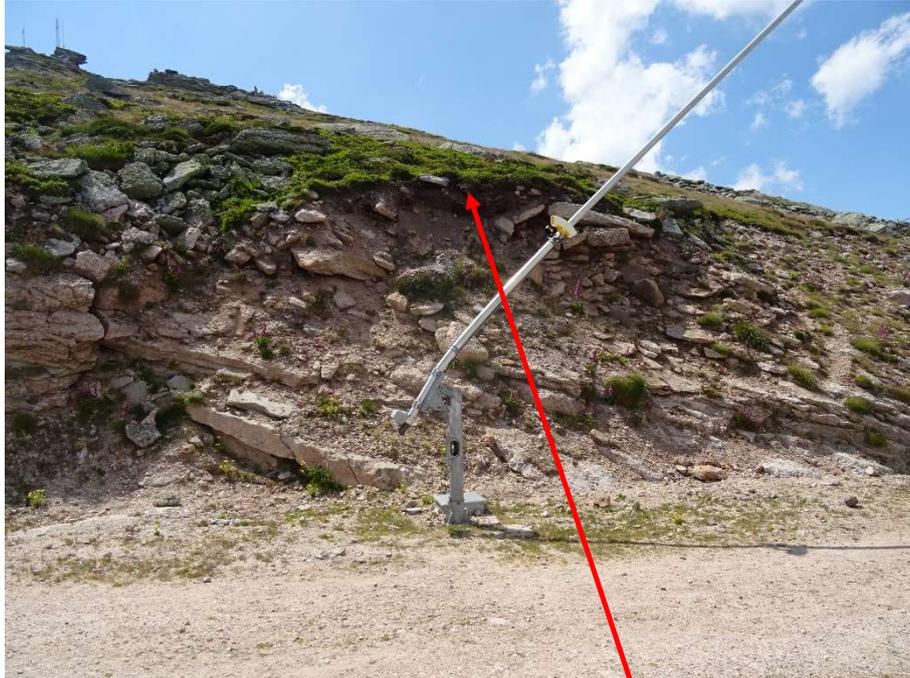
Detalle del talud con bloques sueltos inestables y de la visera de tierra con bloques en el tramo PK 1+122 a 1+132 del desmonte D9

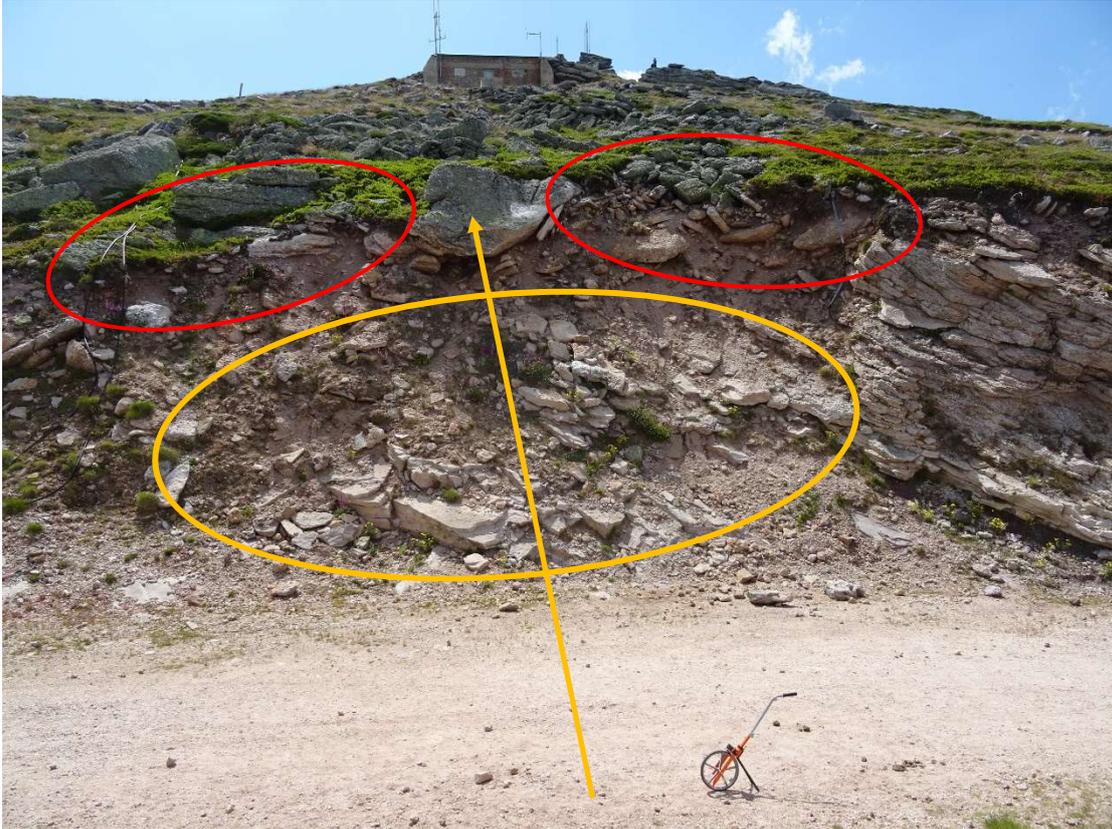
- La zona coincide con un paso de falla, por lo que la roca está muy dañada y los espesores de suelos, grandes bloques y roca completamente alterada son muy grandes (la práctica totalidad de la altura del talud).
- La estratificación buza desfavorablemente hacia la excavación, produciéndose caídas de grandes bloques hacia la pista en la mitad inferior.
- En coronación aparecen grandes bloques (métricos) con apoyo muy precario y claramente inestable.

Desmonte D9, tramo PK 1+146 a 1+160. Conjunto de grandes bloques inestables en coronación (señalados con elipses rojas).

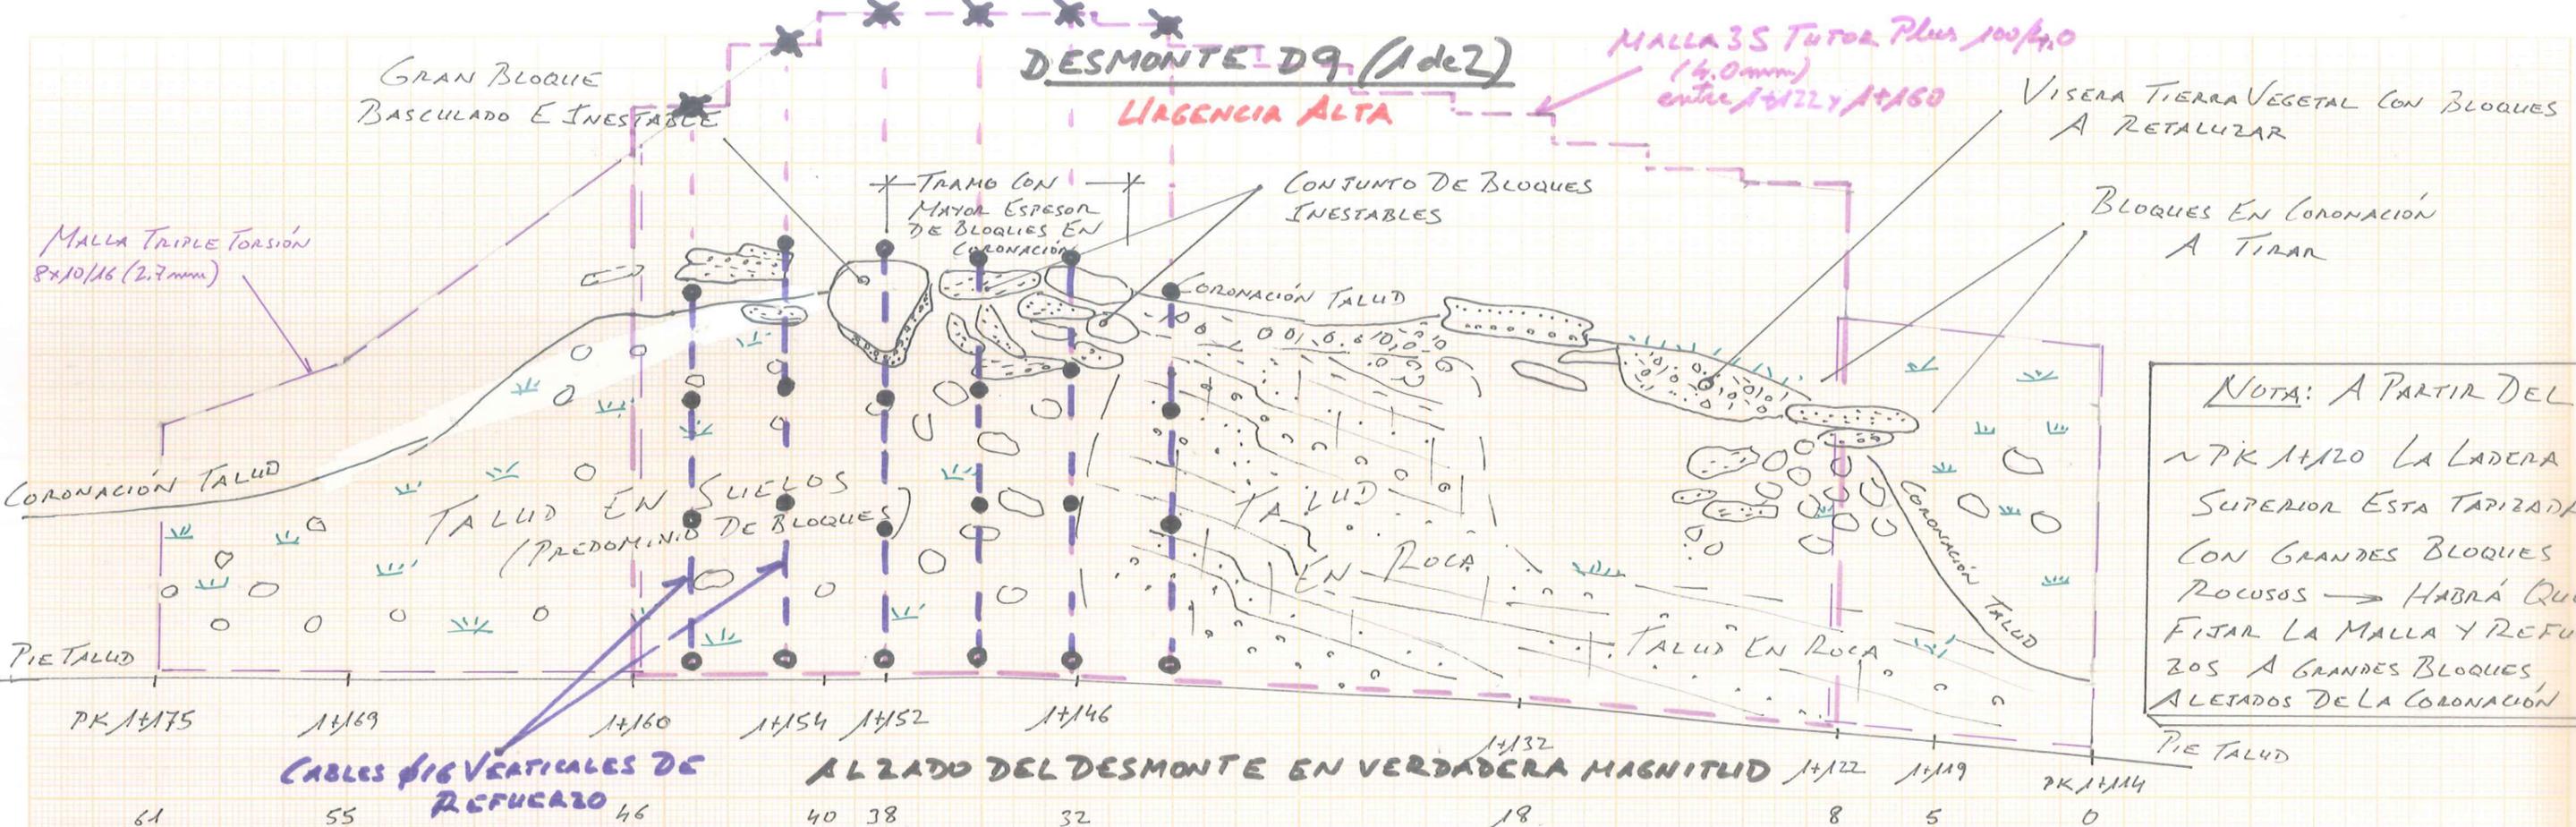
NOTA: A PARTIR DEL PK 14120 LA LADERA SUPERIOR ESTA TAPIZADA CON GRANDES BLOQUES ROCOSOS → HABRÁ QUE FIJAR LA MALLA Y REFUERZOS A GRANDES BLOQUES ALEJADOS DE LA CORONACION

- ✖ BULÓN Ø25 L=3,00m FIJACION SUPERIOR, C/2,50m.
- BULÓN Ø25 L=3,00m. UNIDOS POR CABLES Ø16 VERTICALES, COINCIDIENDO CON COSTURAS PAÑOS MALLA
- BULÓN Ø25 L=1,50m FIJACION INFERIOR C/3,50m.
