INFORME DE NECESIDAD

SUMINISTRO E INSTALACIÓN DE SISTEMAS DE CLIMATIZACIÓN EN LA CASA CLUB DEL CAMPO DE GOLF DE NESTARES Y EL EDIFICIO MULTIUSOS DE ALTO CAMPOO. LOTES I y II. T.M. DE CAMPOO DE ENMEDIO Y DE LA HERMANDAD DE CAMPOO DE SUSO

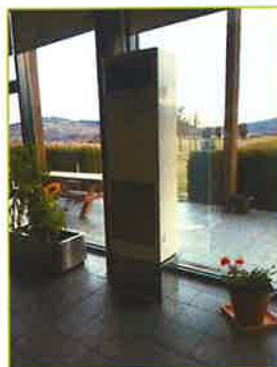
El equipo que abastecía a la planta baja se sustituyó por tres sistemas 1x1 con unidades interiores tipo columna, repartidos en toda la planta, y sus unidades exteriores situadas en la sala de máquinas.

Imagen 1. Instalación climatización de planta baja.

Dado que las unidades exteriores de este tipo de máquinas están concebidas por el fabricante para ser instaladas en el exterior del edificio, y si bien en algunas condiciones especiales se pueden instalar en el interior, se procedió a elevar el bastidor de sustentación de los equipos con el objetivo de mejorar la ventilación de los mismos y evitar que se produzca un bypass entre el aire de impulsión y la toma de aire nuevo.

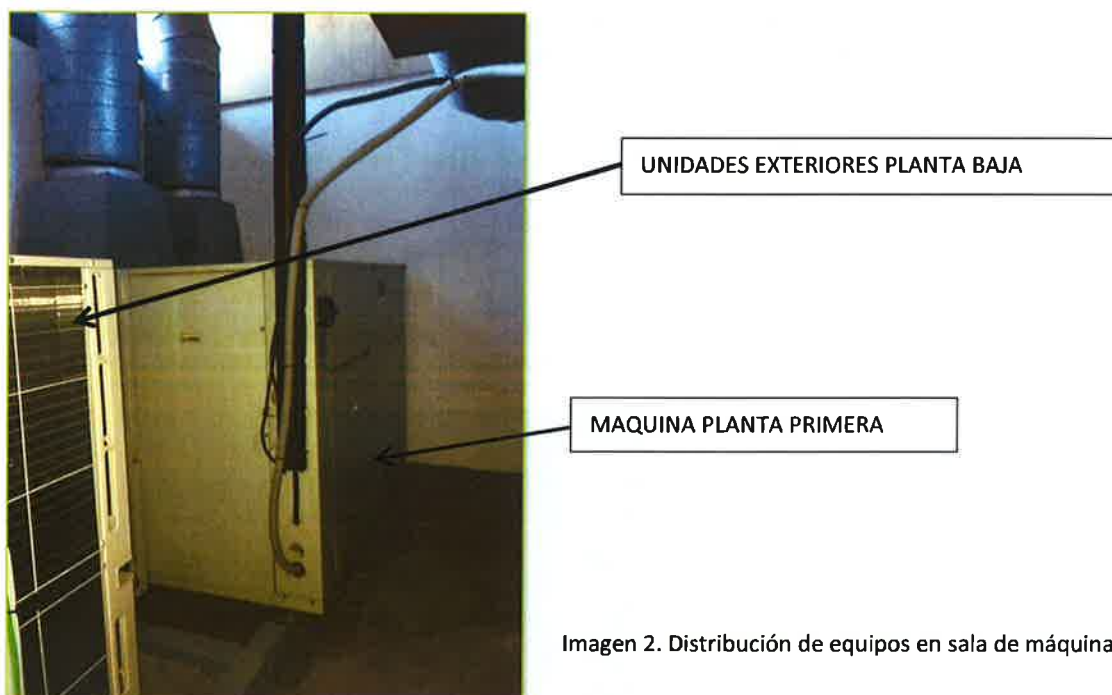
Adicionalmente, y a consecuencia de la inapropiada instalación realizada en el pasado, hay que tener en cuenta que la unidad exterior se ubica dentro de la sala de máquinas, por lo que la temperatura de absorción de aire está condicionada por las características del aire de salida de las unidades que abastecen a las torres de planta baja. Esta situación provoca que el equipo trabaje muy por debajo de las condiciones óptimas para su funcionamiento.

Imagen 2. Distribución de equipos en sala de máquinas

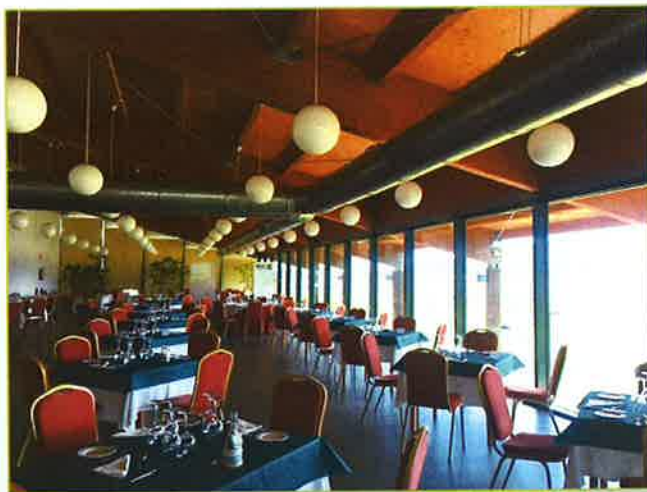
En lo que al equipo de la planta primera se refiere, al tratarse de un sistema cuyo refrigerante original era R-22, de manipulación prohibida, hace ya varios años se procedió a su cambio por R-438. Esta primera adaptación ha supuesto una reducción en el rendimiento útil de los equipos, dado que tal y como se ha comprobado en otros sistemas, la sustitución de los refrigerantes originales implica que los equipos no funcionen en iguales condiciones.

A todo ello hay que sumarle el hecho de que este equipo de la planta primera tiene muchos años de antigüedad, concretamente fue instalado en el año 2000, por lo que su rendimiento se ha ido

reduciendo paulatinamente, más si cabe teniendo en cuenta que no se ha realizado un adecuado mantenimiento preventivo de la instalación. Además, dada la antigüedad de los mismos, cuando se produce una avería resulta muy complicado localizar piezas de sustitución, cuestión que en unos años más será imposible, por obsolescencia.

Imagen 3. Instalación climatización de planta primera

De esta manera, en lugar de sustituir únicamente el sistema de climatización partido existente por uno nuevo con la misma configuración, se considera necesaria la instalación de un equipo tipo rooftop que cumpla con los dos objetivos fundamentales: climatizar y ventilar los recintos. El equipo se ubicará en la sala de máquinas conectando la toma y extracción de aire exterior en la zona con apertura directa a la calle, al disponer de ventiladores específicos para tal uso. Este equipo tipo rooftop es una solución compacta consistente en un equipo autónomo bomba de calor aire-aire reversible, que dispone de todos los componentes en un solo equipo y que contará con sección de free-cooling lo que permitirá aprovechar las condiciones del aire exterior en el momento en que estas sean más favorables que las del aire de retorno o ambiente, reduciendo así el consumo del equipo. Igualmente, realizará una renovación del aire interior y contará con una sección de recuperación de energía del aire de retorno con su propia regulación. Para control de condiciones interiores el equipo tendrá su propio sistema de control.

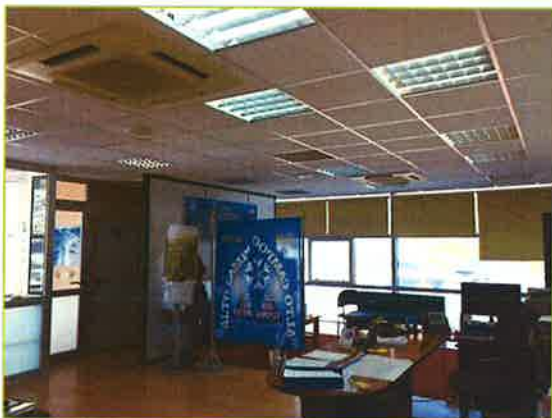
Actualmente estas estancias se climatizan mediante un sistema de aire acondicionado Multisplit formado por 3 unidades exteriores que dan servicio a 7 unidades interiores tipo cassette.

Fotografía Nº1. Unidades Interiores de climatización

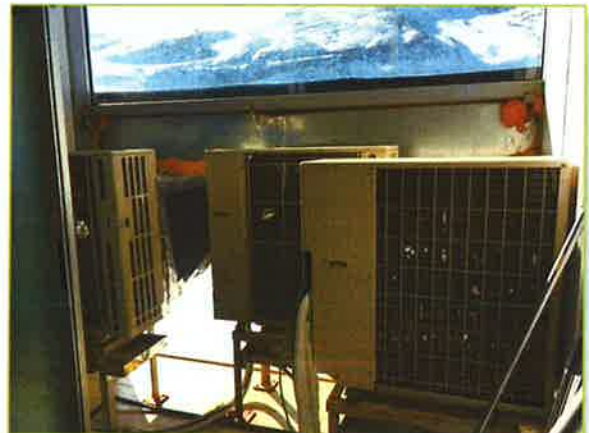
Una de las unidades exteriores, marca Mitsubishi (MXZ-4A80VA), que da servicio a las unidades interiores situadas en el Despacho de Dirección, la Sala y el Almacén de ropa se encuentra estropeada, dada la entidad de la avería su reparación resulta imposible, al margen se su antigüedad y las horas de uso que ha acumulado.

Las dos unidades exteriores restantes, marca Mitsubishi (PUH-P71YHA), dan servicio a dos unidades interiores situadas en el recinto destinado a Administración así como a otras dos unidades en la Sala de Reuniones. Todos los equipos se ubican en una sala habilitada a tal uso. Estos sistemas están diseñados para trabajar en el exterior, pero en este caso, se dispusieron en un recinto interior con uno de sus cierres ventilados lo que implica que los mismos no trabajan correctamente. A esto hay que añadirle que esta zona se ve afectada en la época invernal por las acumulaciones de nieve que se producen, lo que provoca que las unidades estén desescarchando de forma continua y por tanto reduciendo su rendimiento de manera notable.

Debido a la localización del edificio, debe tenerse en cuenta que las temperaturas operativas de trabajo no son las de diseño, por lo que el rendimiento del sistema y potencia disponible será en torno a un 20% inferior al teórico del equipo, sin tener en cuenta los desescarches y la posible acumulación de nieve sobre la máquina. La antigüedad y escaso rendimiento efectivo del sistema de climatización actual, obligan a un replanteamiento general del diseño original y a una renovación integral de los equipos, de forma que se mejore el rendimiento y eficiencia del conjunto y se garantice el confort térmico en la planta superior del edificio en cualquier época del año.

Fotografía Nº2. Unidades exteriores de climatización

La solución propuesta, seguirá la misma filosofía que la actual mediante la instalación de unidades interiores de techo controladas por termostatos de pared. La unidad exterior sin embargo cambiará de ubicación, y se dispondrá la misma en la fachada común a la sala de reuniones y el almacén, dado que está orientada al sur y es donde menos acumulación de nieve se genera.

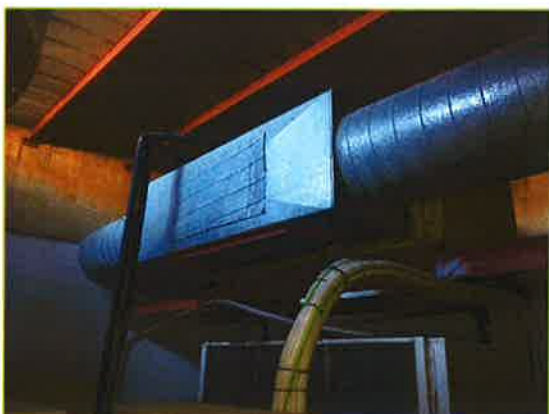
En la sala de máquinas no sólo se localizan los equipos en uso actuales, sino que además se han mantenido parte de los sistemas que se han ido anulando estos años. Dado que además del traslado de las unidades exteriores de los equipos de planta baja, se va a renovar el equipo de climatización de planta primera, se deberá reformar la sala al completo, eliminando todos aquellos equipos en desuso, reubicando las canalizaciones eléctricas, frigoríficas y de desagüe, y trasladando los equipos de extracción de los cuartos húmedos a la intemperie.

Imagen 4. Interior de cubierta sala de máquinas

Con el objetivo de que las instalaciones estén perfectamente operativas y que estas faciliten las labores posteriores de mantenimiento, se procederá a ampliar la superficie útil de la sala de máquinas reubicando los equipos allí instalados. Se aprovechará la propia estructura y cubierta de esa zona para su elevación. A su vez, se prolongará la misma hasta la parte frontal de la casa Club ejecutando un cerramiento con rejilla antipárajos, de manera que las extracciones de aire se ejecuten por esa zona, mientras que la toma de aire del equipo se realice por la propia cubierta al exterior.
