ESTUDIO GEOTÉCNICO PARA BALSAS DE ALMACENAMIENTO DE AGUA EN ALTO CAMPÓO

Agosto 2010

A petición de CANTUR, ICINSA S.A ha realizado un estudio geotécnico para la construcción de 2 balsas de almacenamiento de agua en la estación de esquí de Alto Campóo (Cantabria).

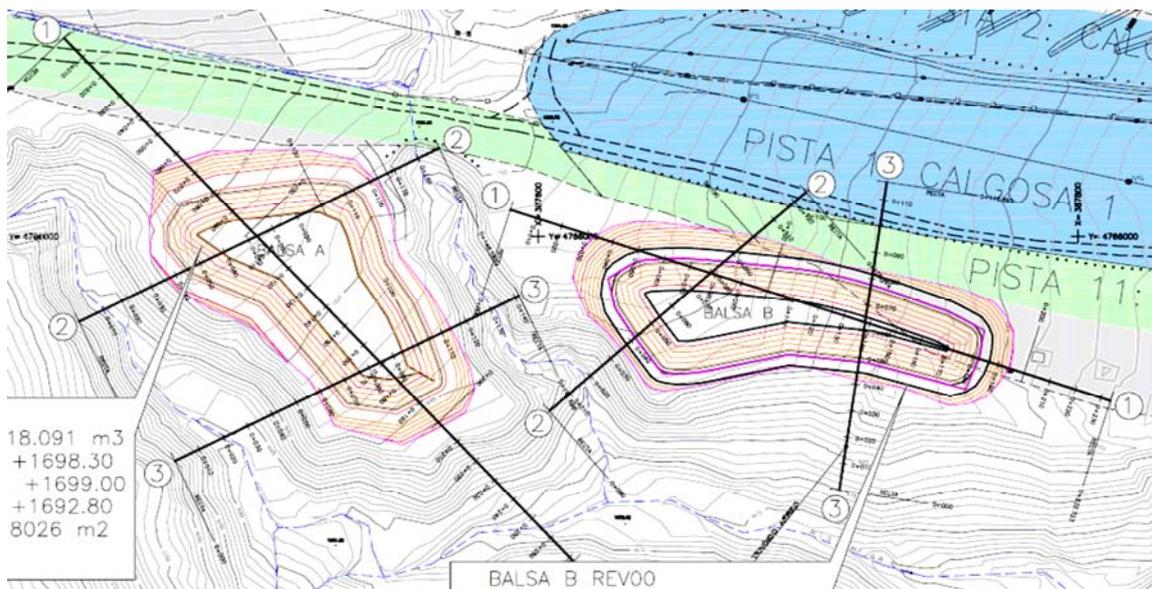
La ubicación de las balsas se muestra en el esquema adjunto.

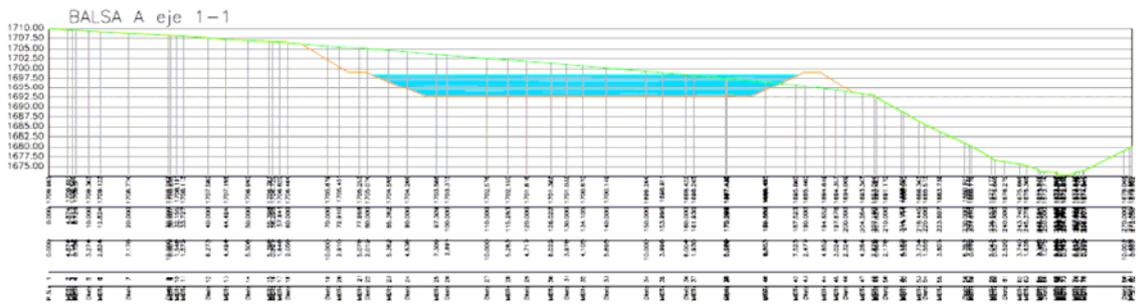
Perfil longitudinal 1 de la balsa A

A continuación se muestran los perfiles longitudinales de la balsa A y de la balsa B. En línea verde se muestra el terreno actual y en línea roja el movimiento de tierras proyectado (taludes de excavación y diques de contención)

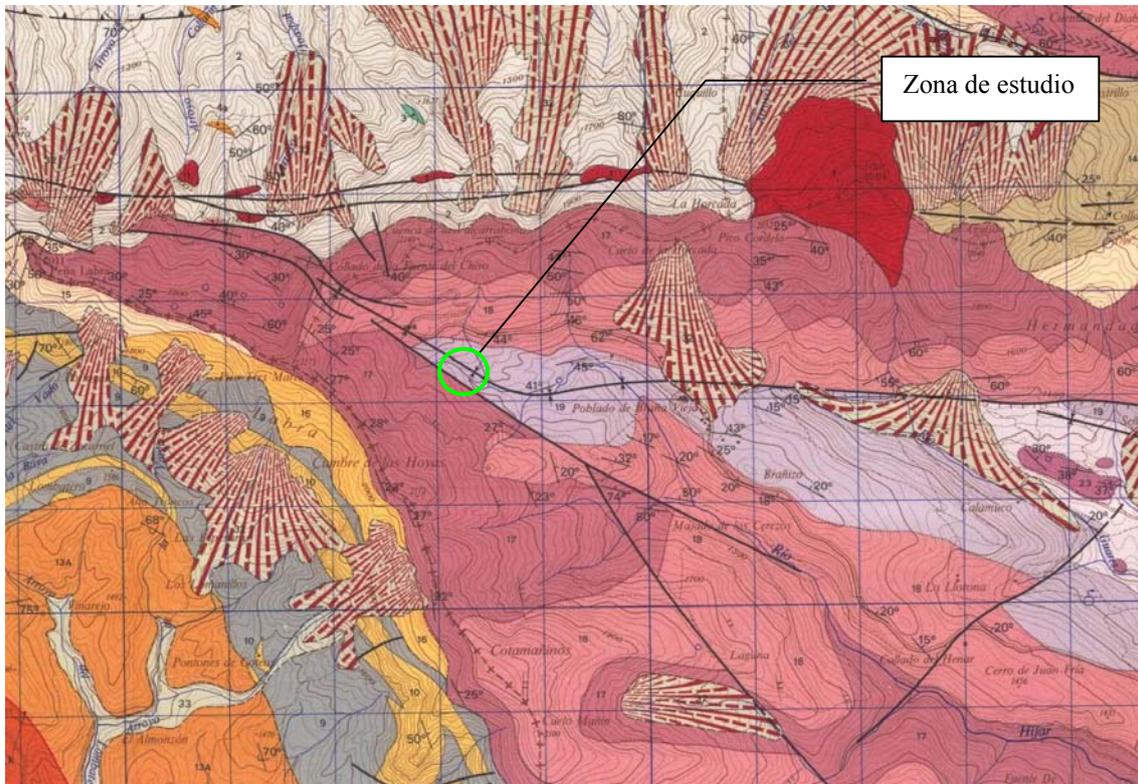
La zona estudiada se sitúa según el Mapa Geológico de España, escala 1:50.000, hoja de Tudanca (ver figura 1) sobre materiales triásicos pertenecientes a la Facies Buntsandstein.

Se trata de lutitas rojizas con capas intercaladas de areniscas.

Figura 1. Plano de situación de la zona de estudio, tomado de la Hoja de Tudanca, perteneciente al Mapa Geológico de España, editado por el I.G.M.E, original a escala 1:50.000.

Los materiales del Buntsandstein constituyen el zócalo de la zona de estudio. Estos niveles no han sido identificados en los reconocimientos ya que se encuentran recubiertos por espesores importantes de materiales cuaternarios.

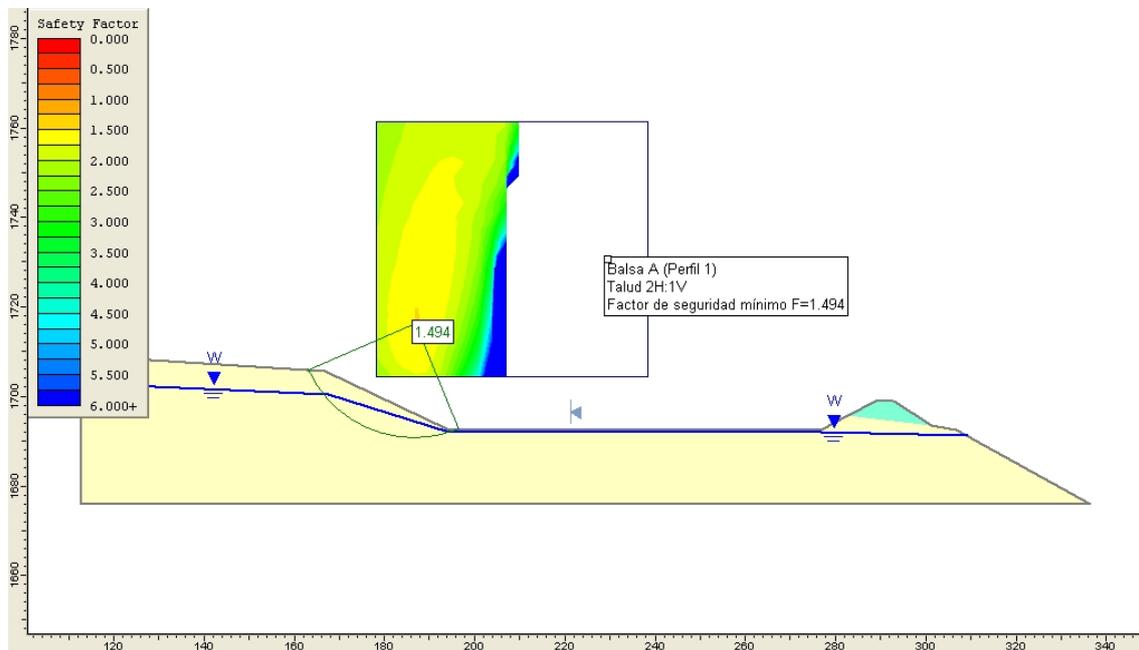
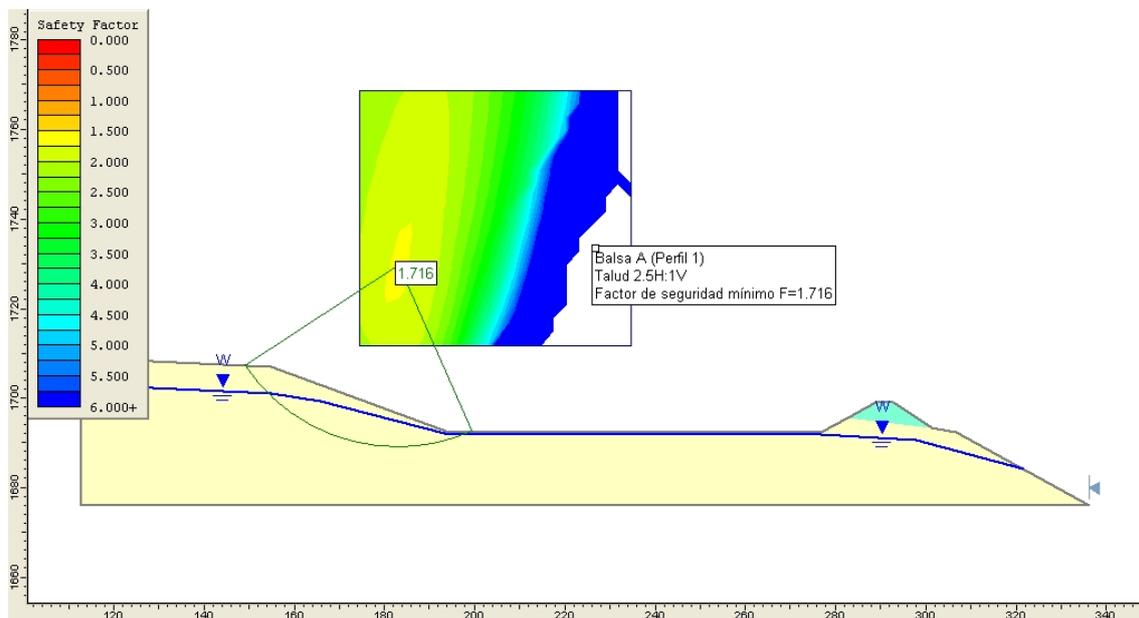
A continuación se muestran los diagramas de estabilidad de los taludes de excavación de la balsa A para el perfil 1.

Como se puede observar en los diagramas de estabilidad adjuntos, se ha obtenido un factor de seguridad mínimo $F=1.494$ para taludes 2H:1V y $F=1.716$ para taludes 2.5H:1V. Dado que para estas situaciones se deben adoptar factores de seguridad $F > 1.5$ se recomienda excavar taludes con pendiente 2.5H:1V, si bien, los taludes con inclinación 2H:1V muestran un factor de seguridad muy próximo a 1.50.

Con estas premisas, se recomienda que los taludes de excavación no superen la inclinación 2.5H:1V, aunque hay que señalar que para taludes con inclinación 2H:1V se han obtenido factores de seguridad de $F=1.494$ y 1.481 , que están muy próximos al mínimo exigido $F=1.50$. Para los terraplenes de los diques, que deberán ejecutarse debidamente compactados, se recomienda no superar la pendiente 2H:1V. Señalar que en el cálculo de estabilidad de los diques se ha supuesto que se aprovecharán los materiales de excavación, por lo que se han supuesto 2 tipos de terraplenes: terraplenes de arenas con gravas y terraplenes de arenas arcillosas con gravas.

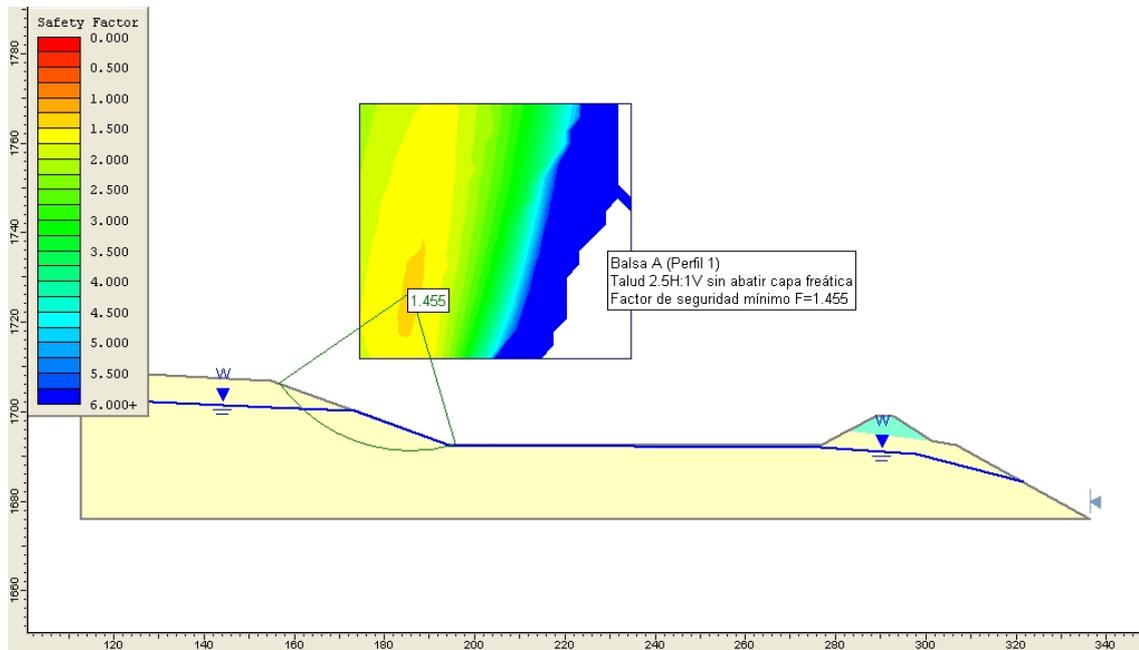
A continuación se muestra la situación de estabilidad del talud en el caso de que no se abata la capa freática.

Como era de esperar, el freático superficial tiene un efecto desestabilizador en el talud de excavación, resultando un factor de seguridad mínimo inadecuado $F < 1.50$.

Los reconocimientos realizados muestran que la capa freática aparece ligeramente por encima de mitad del talud de excavación en la balsa A (S-3) y variable en la balsa B. Para alcanzar los factores de seguridad adecuados es necesario abatir la cota de la capa freática, por lo que en los cálculos de estabilidad se ha supuesto que el nivel freático se localiza 0.50 m por debajo del pie del talud de excavación.

Una posible solución para abatir la capa freática sería construir zanjas drenantes al pie de los taludes (con drén colector en el fondo) y conectarlas con un drenaje tipo espina de pescado en el fondo de la excavación que tenga salida aguas abajo.

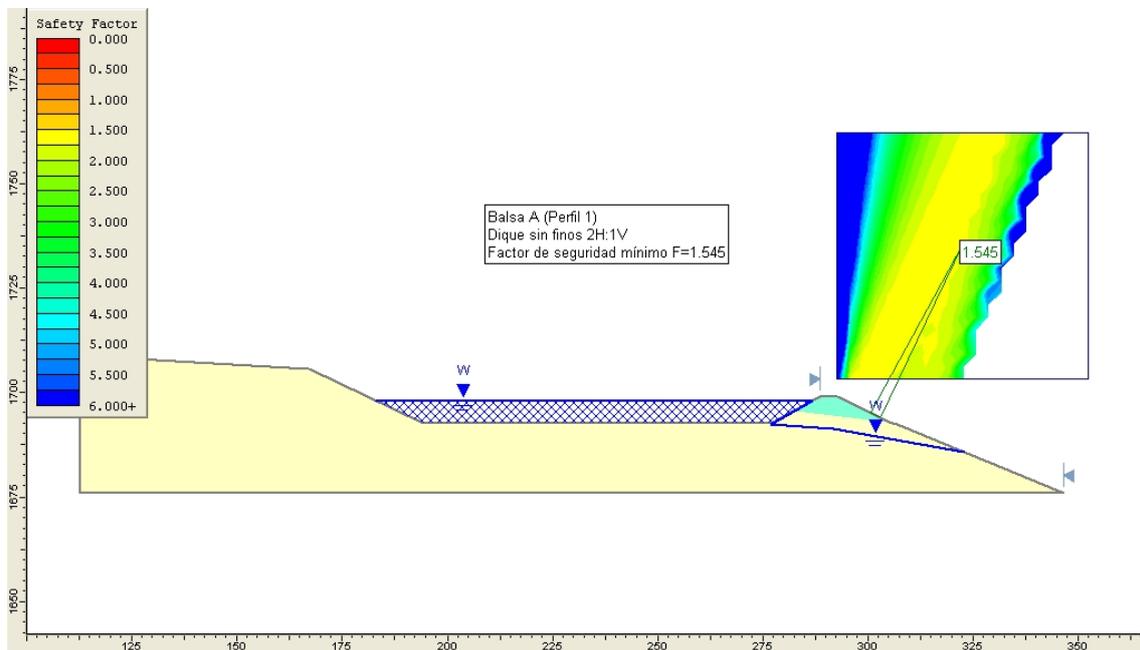
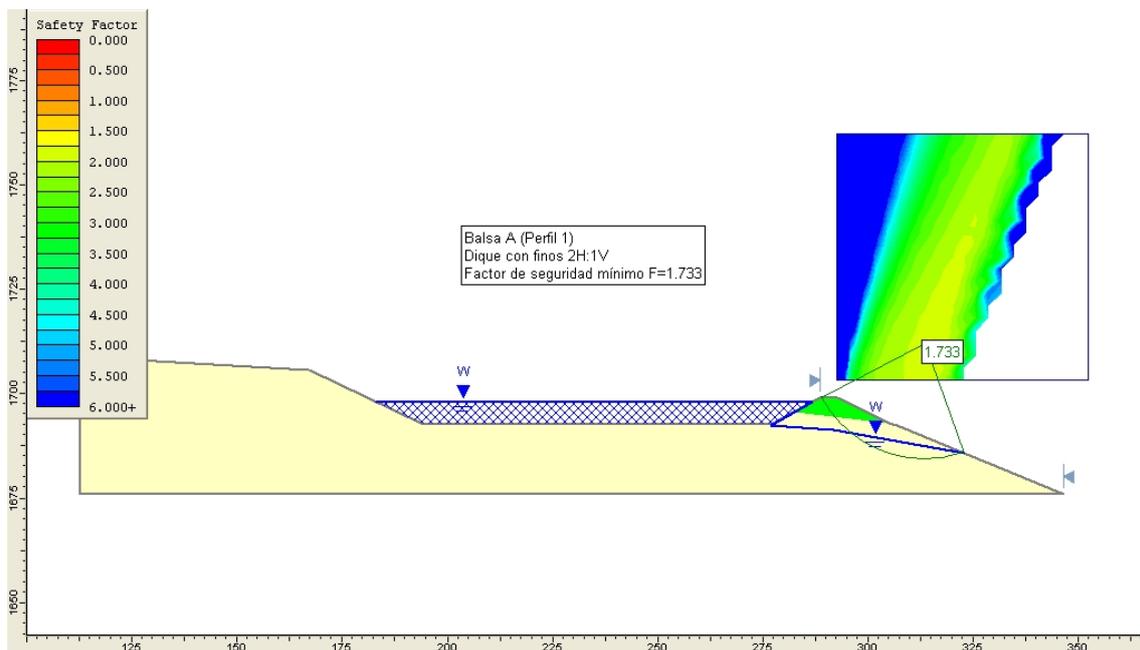
A continuación se muestran los diagrama de estabilidad de los terraplenes del dique de la balsa A para el perfil 1. Se han considerado taludes de terraplén 2H:1V y 2 tipos de materiales de relleno: rellenos granulares sin finos y relleno granulares con arcillas.

En ambas situación se han obtenido factores de seguridad mínimos adecuados ($F > 1.50$).

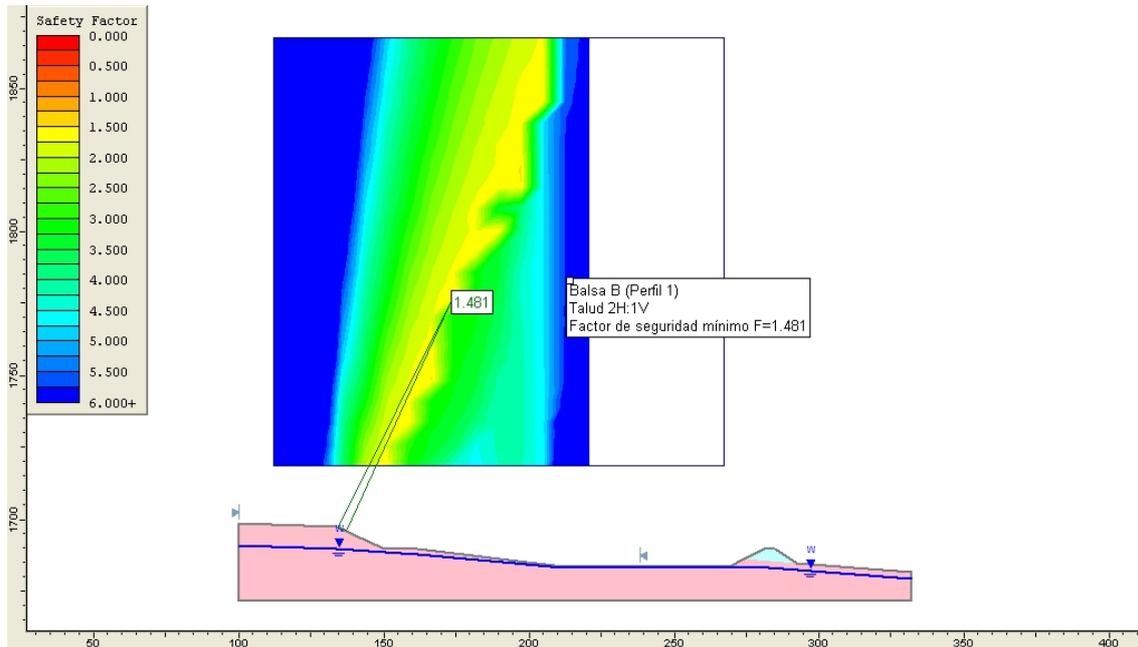
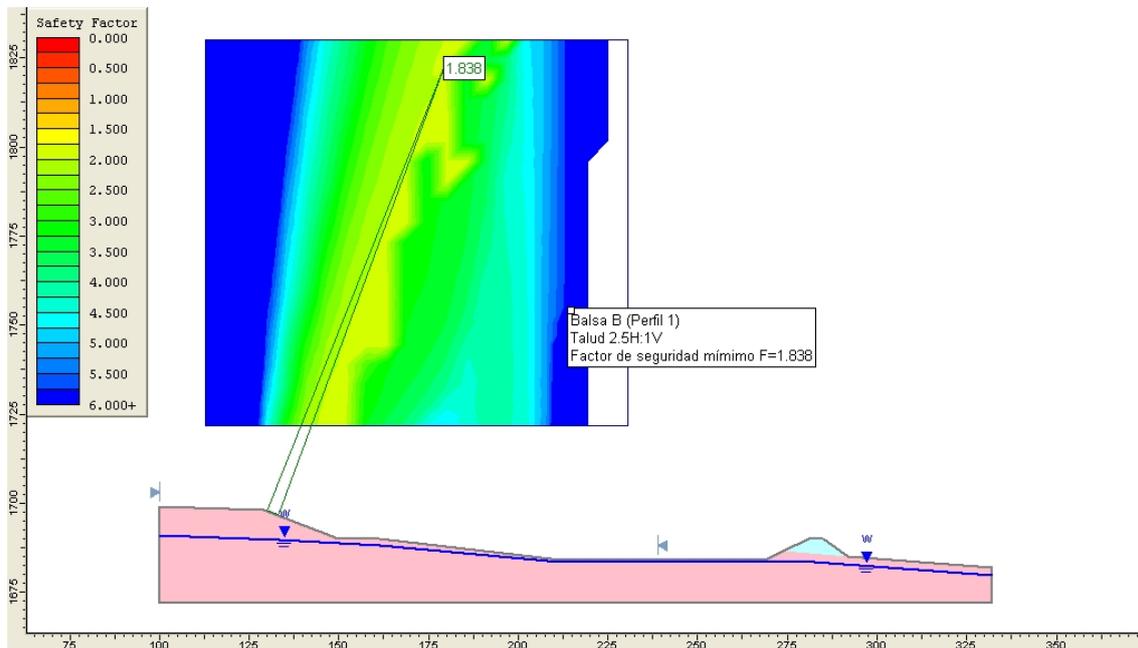
A continuación se muestran los diagramas de estabilidad de los taludes de excavación de la balsa B para el perfil 1.

Como se puede observar en los diagramas de estabilidad adjuntos, se ha obtenido un factor de seguridad mínimo $F=1.481$ para taludes 2H:1V y $F=1.838$ para taludes 2.5H:1V. Dado que para estas situaciones se deben adoptar factores de seguridad $F>1.5$ se recomienda excavar taludes con pendiente 2.5H:1V; si bien, los taludes con inclinación 2H:1V muestran un factor de seguridad muy próximo a 1.50.

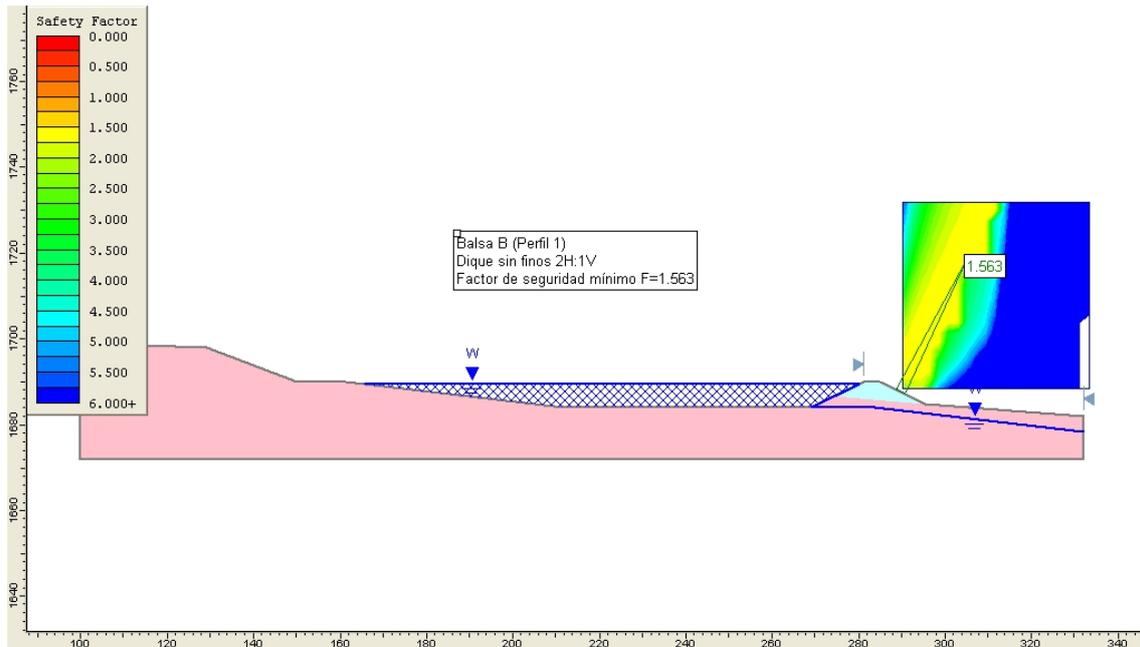
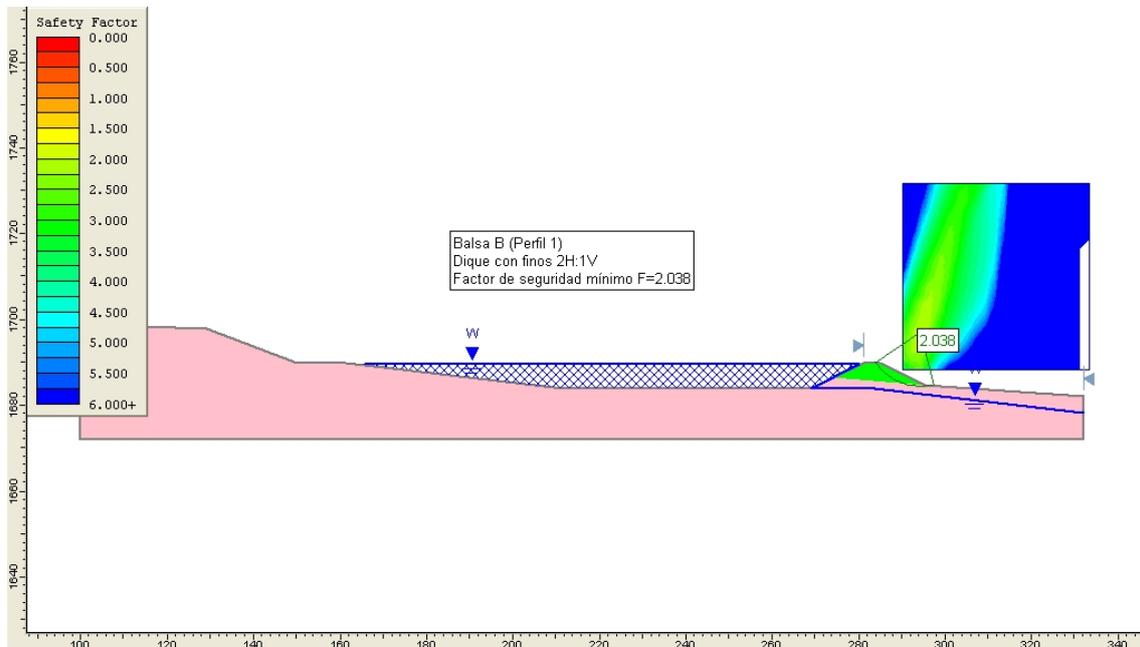
A continuación se muestran los diagrama de estabilidad de los terraplenes del dique de la balsa B para el perfil 1. Se han considerado taludes de terraplén 2H:1V y 2 tipos de materiales de relleno: rellenos granulares sin finos y relleno granulares con arcillas.

En ambas situación se han obtenido factores de seguridad mínimos adecuados ($F > 1.50$).

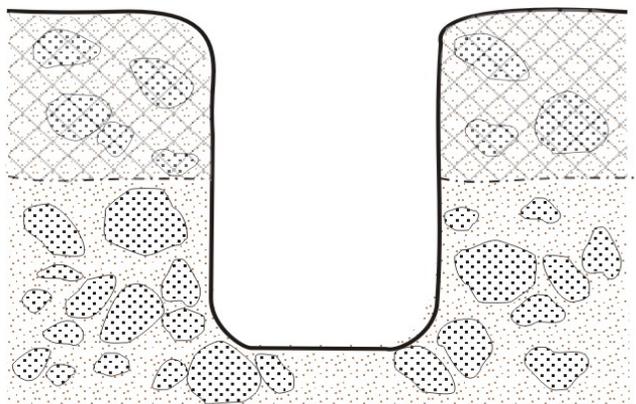
REGISTRO DE CALICATAS CATA C-1

De 0,00 a 1,50 m, Rellenos antropicos de arenas con gravas y bloques con abundante materia organica (fuerte olor fetido a descomposicion). También presenta abundantes restos vegetales

De 1,50 a 3,00 m, arenas medias a gruesas con gravillas y gravas y abundantes bloques angulosos de areniscas. Textura variable entre matriz y clasto soportada.

Excavabilidad:	Difícil por la abundancia de bloques de roca
Sostenimiento:	Bueno. Paredes subverticales a 3 m.
Agua:	No
Profundidad total:	3,00 m
Muestras:	M.A. a 2,00 (3 sacos)

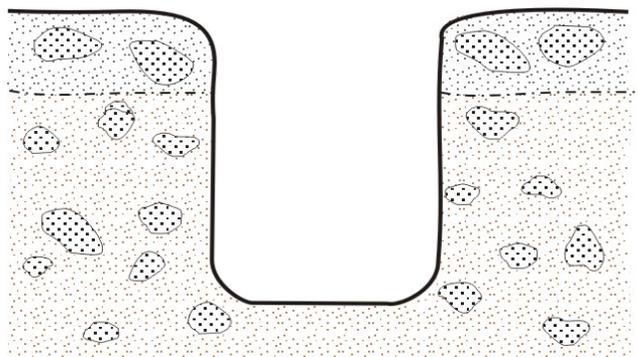
REGISTRO DE CALICATAS CATA C-2

De 0,00 a 0,70 m, arenas grises con abundantes gravas y materia organica. Contien bloques flotantes de 20-40 cm.

De 0,70 a 2,60 m, arenas medias a gruesas con abundantes gravillas y gravas. Compacidad densa. Aparecen bloques flotantes de 20-40 cm de diametro. Color marron rojizo.

Excavabilidad:	Dificultosa
Sostenimiento:	Bueno. Paredes subverticales.
Agua:	No
Profundidad total:	2,60 m
Muestras:	M.A. a 1,30 m (3 sacos)

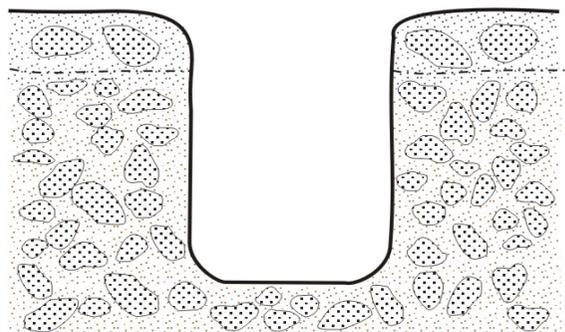
REGISTRO DE CALICATAS CATA C-3

De 0,00 a 0,60 m, Arenas grisáceas con abundante materia orgánica y bloques flotantes.

De 0,60 a 2,70 m, Gravillas redondeadas, gravas y bloques subredondeados en una matriz arenosa de grano medio-grueso. Textura canto-soportada. Los bloques varían entre 20-40 cm.

Excavabilidad:	Difícil
Sostenimiento:	Medio
Agua:	Nivel freático a 2,50 m de profundidad. Flujo de agua que sigue la dirección de la escorrentía superficial.
Profundidad total:	2,70 m
Muestras:	M.A. a 1,80 m (3 sacos)

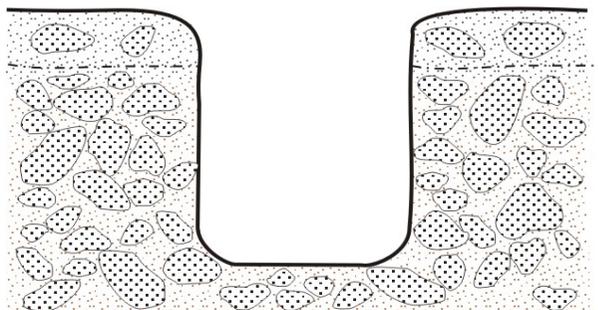
REGISTRO DE CALICATAS CATA C-4

De 0,00 a 0,50 m, H. Orgánico gris oscuro; Arenas con bloques flotantes.

De 0,50 a 2,40 m, Gravas y bloques de areniscas con matriz arenosa. Textura canto-soportada. Los bloques varían entre 20 y 50 cm. Se presentan algo cementados por lo que se excavan con gran dificultad.

Excavabilidad:	Muy dificultosa
Sostenimiento:	Bueno
Agua:	No
Profundidad total:	2,70 m
Muestras:	No

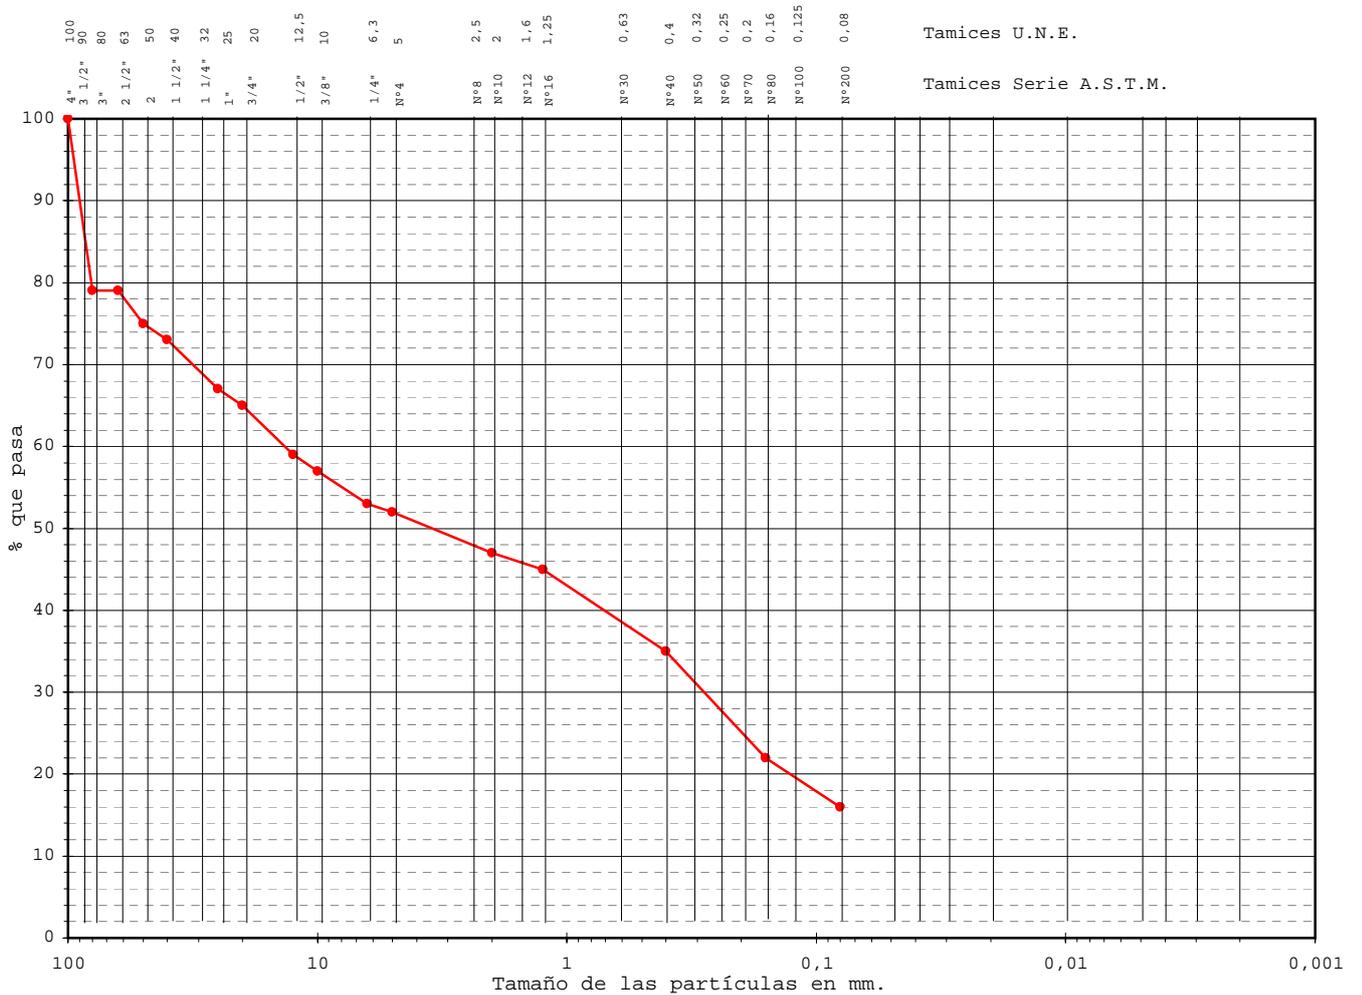
ENSAYO: GRANULOMETRIA DE SUELOS POR TAMIZADO NORMA: UNE-103101/95

LOCALIZACION: CATA C-1 MA (2,00 M.)

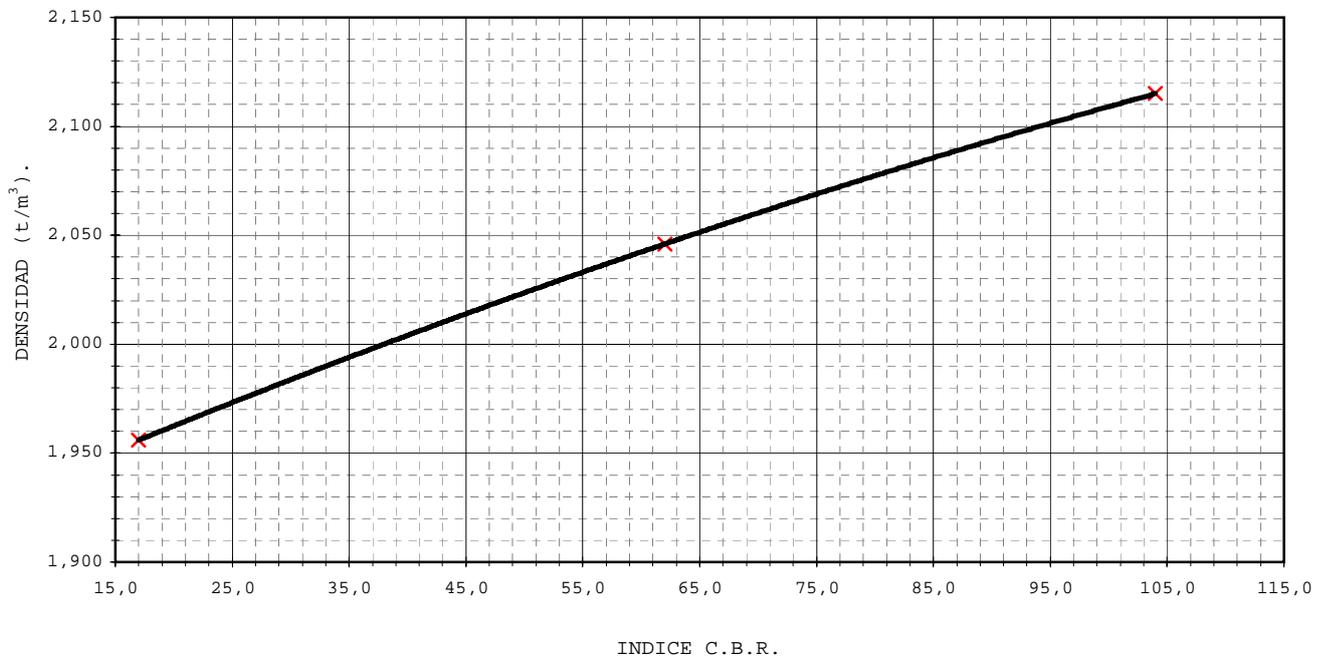
MOLDE N°	1	2	3
DENSIDAD SECA (Kg/cm ³)	2,115	2,046	1,956
HUMEDAD INICIAL (%)	7,30	7,10	7,40
ABSORCION DE AGUA (%)	1,20	2,80	4,10
HINCHAMIENTO (%)	0,04	0,12	0,22
INDICE C.B.R.	104	62	17

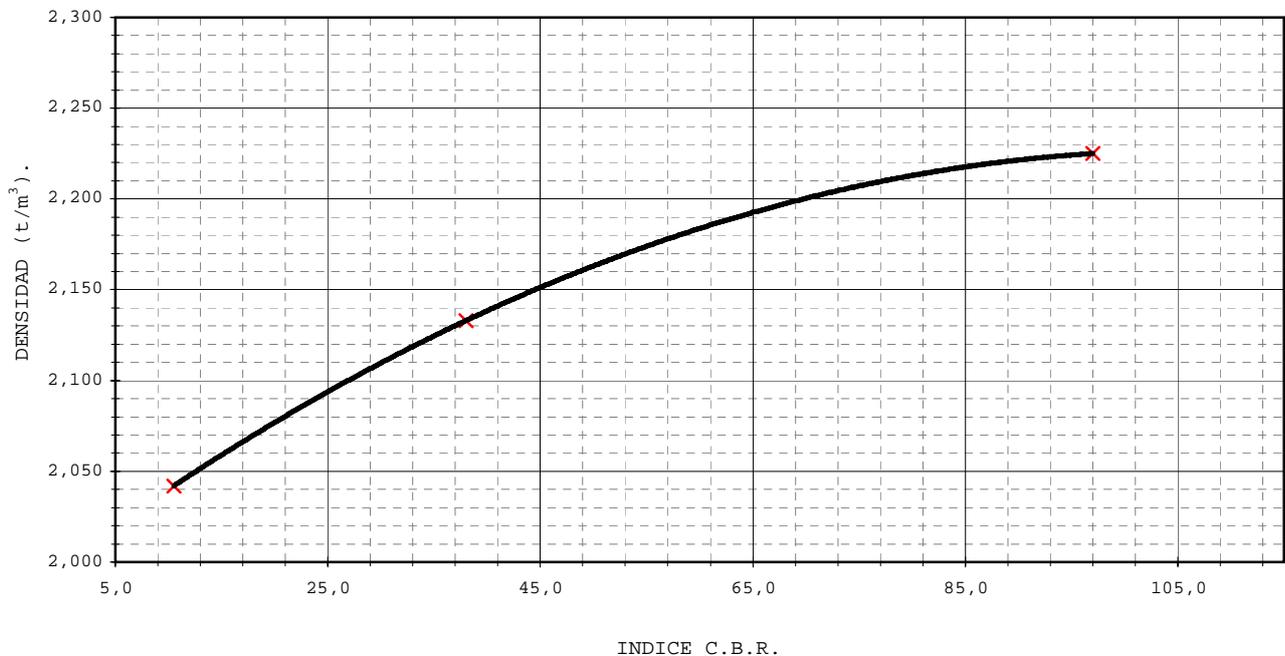
MOLDE N°	1	2	3
DENSIDAD SECA (Kg/cm ³)	2,225	2,133	2,042
HUMEDAD INICIAL (%)	4,50	4,60	4,50
ABSORCION DE AGUA (%)	2,00	3,30	4,60
HINCHAMIENTO (%)	0,19	0,21	0,24
INDICE C.B.R.	97	38	10,5

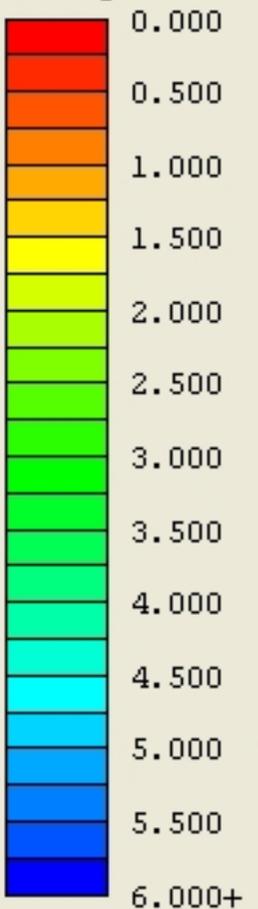
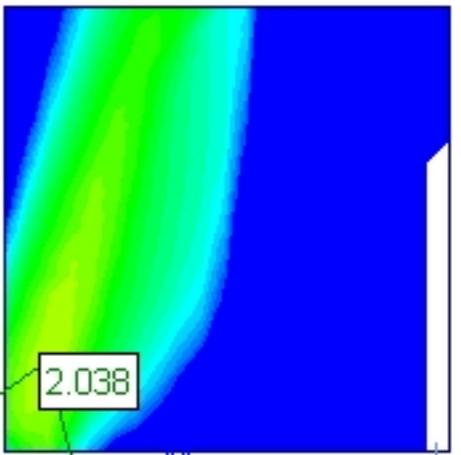
Balsa B (Perfil 1)
Dique con finos 2H:1V
Factor de seguridad mínimo F=2.038

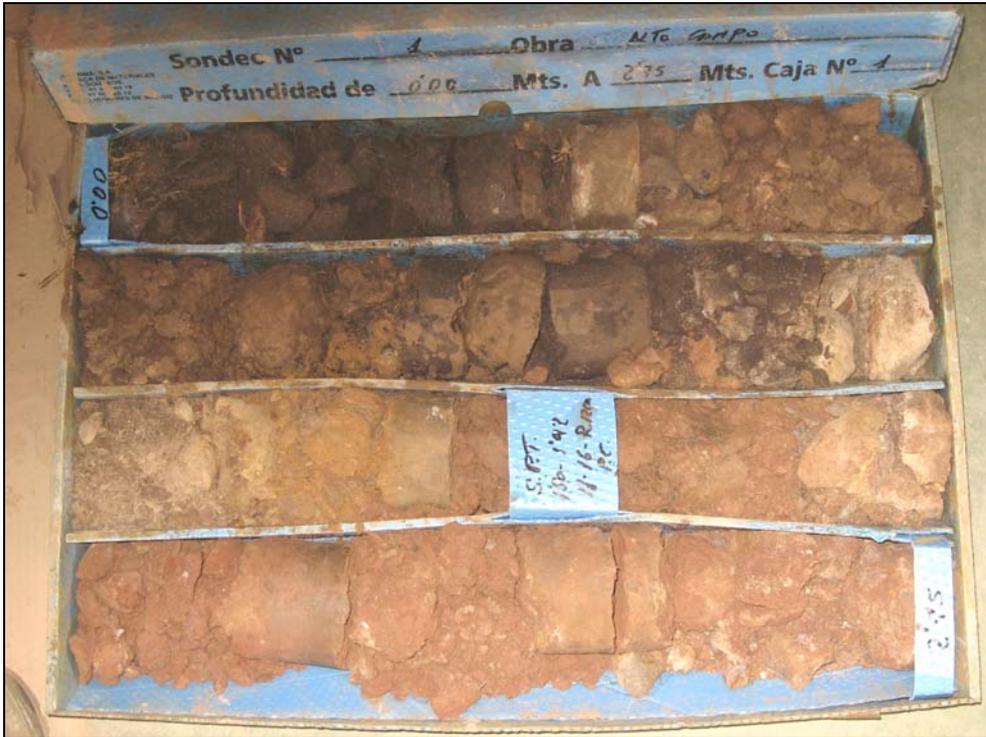
Caja 1 del sondeo S-1. Tramo: de 0.00 a 2.75 m

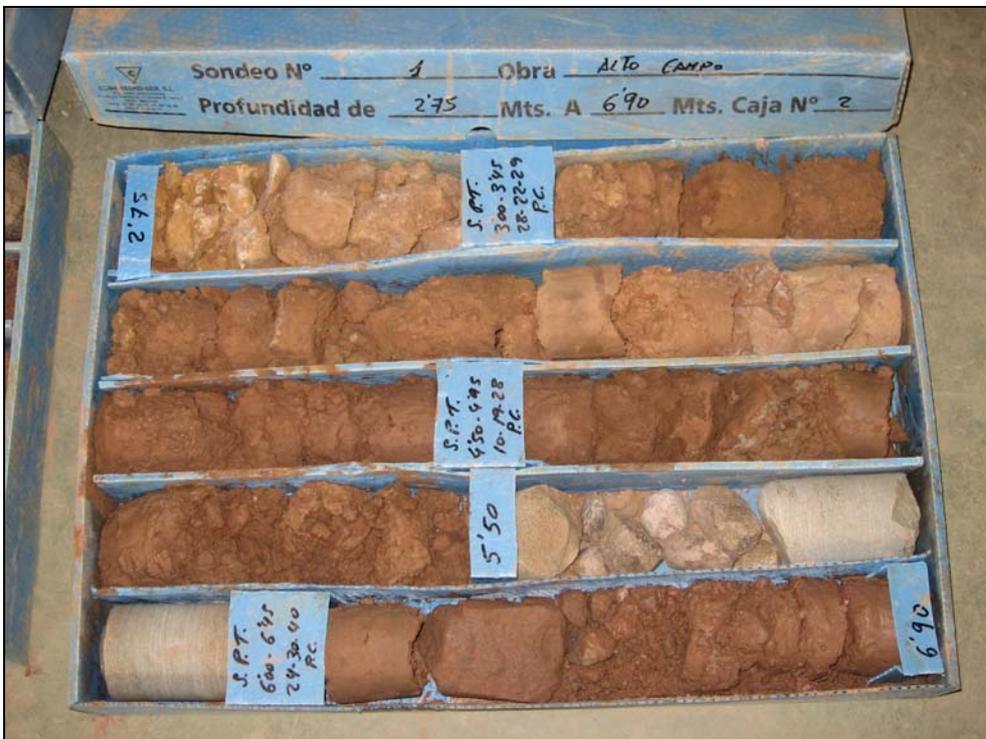
Caja 2 del sondeo S-1. Tramo: de 2.75 a 6.90 m

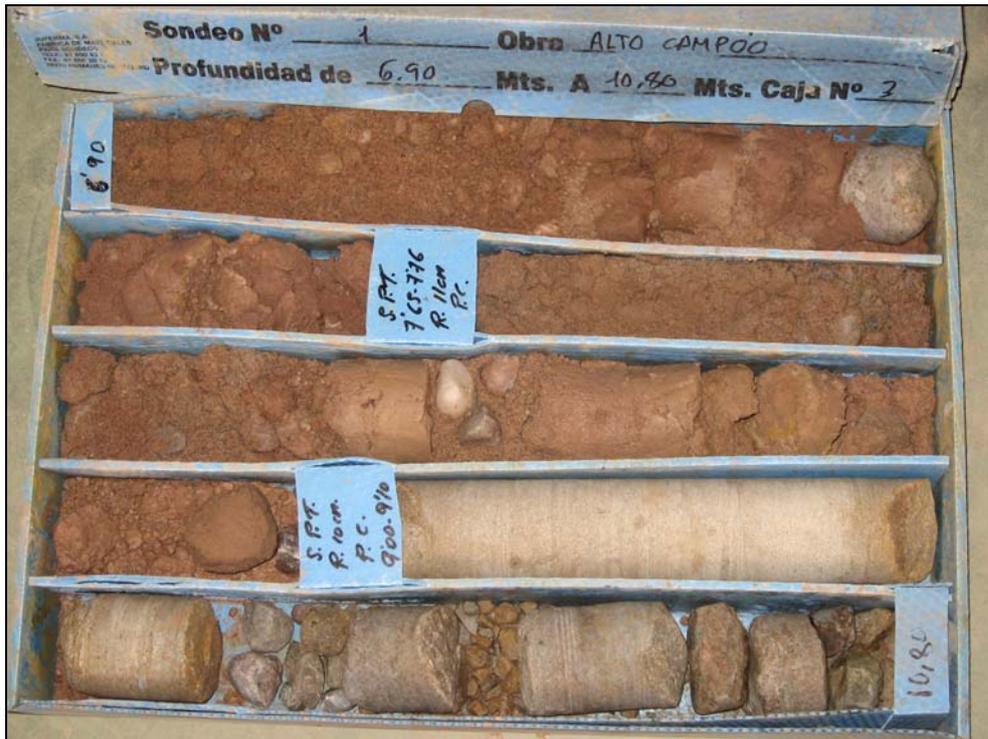
Caja 3 del sondeo S-1. Tramo: de 6.90 a 10.80 m

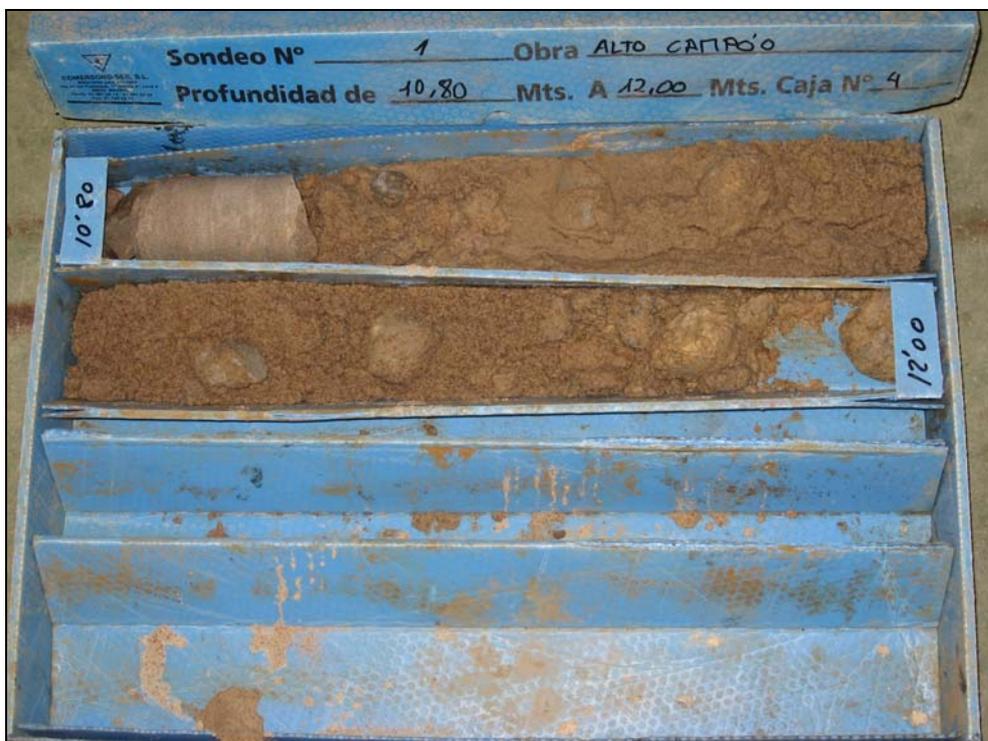
Caja 4 del sondeo S-1. Tramo: de 10.80 a 12.00 m. Fin sondeo

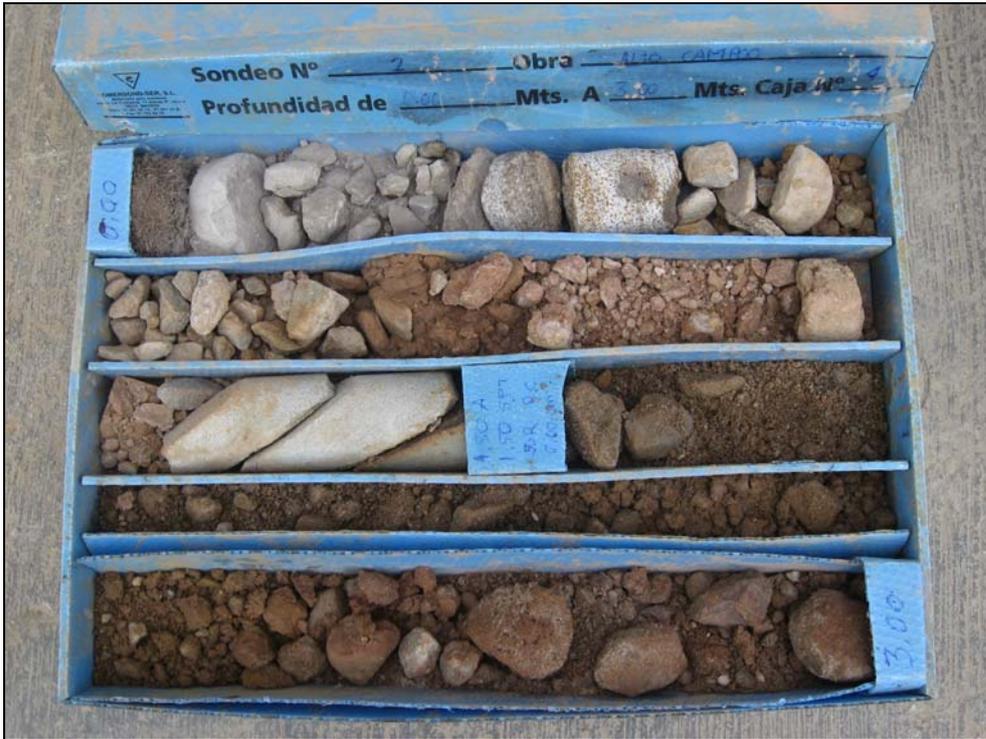
Caja 1 del sondeo S-2. Tramo: de 0.00 a 3.00 m

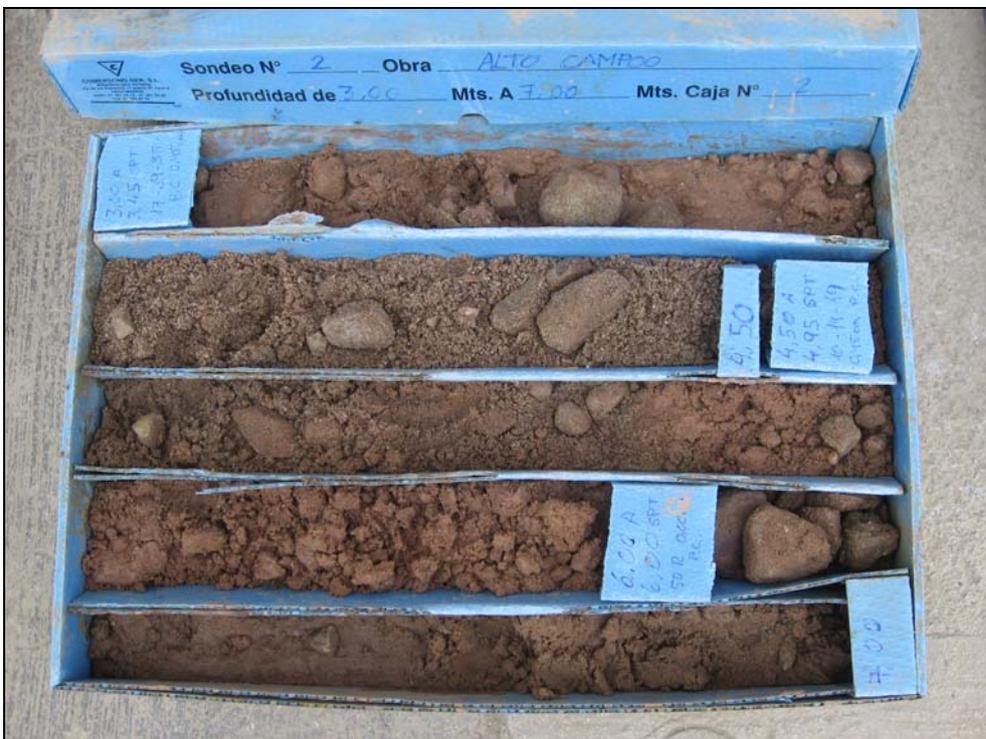
Caja 2 del sondeo S-2. Tramo: de 3.00 a 7.00 m

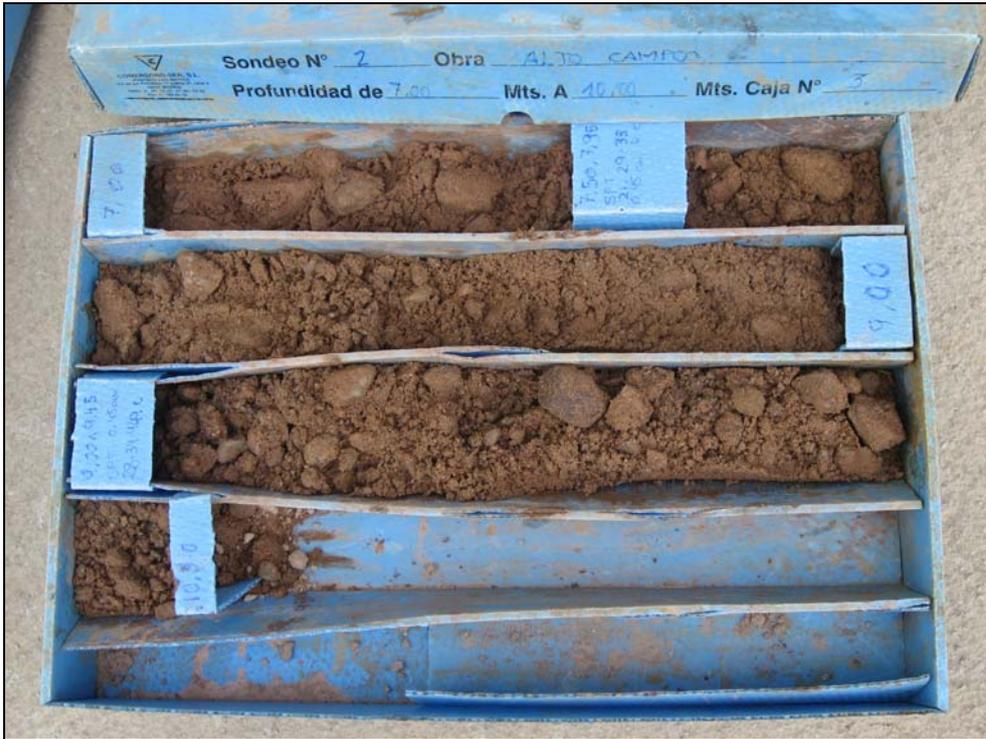
Caja 3 del sondeo S-2. Tramo: de 7.00 a 10.00 m

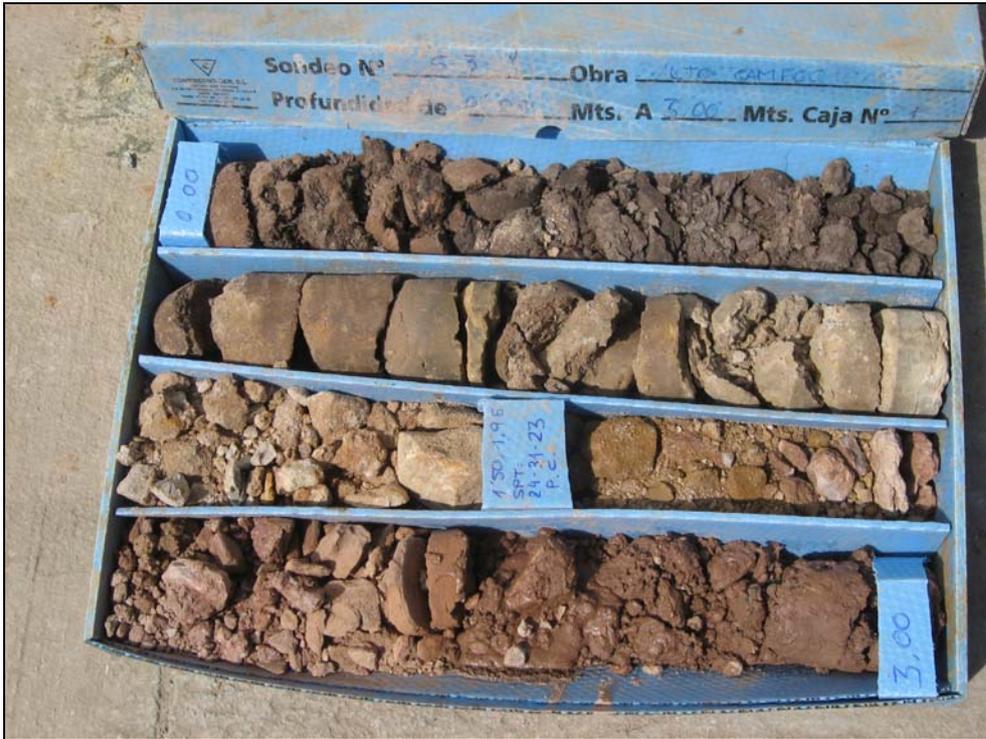
Caja 1 del sondeo S-3. Tramo: de 0.00 a 3.00 m

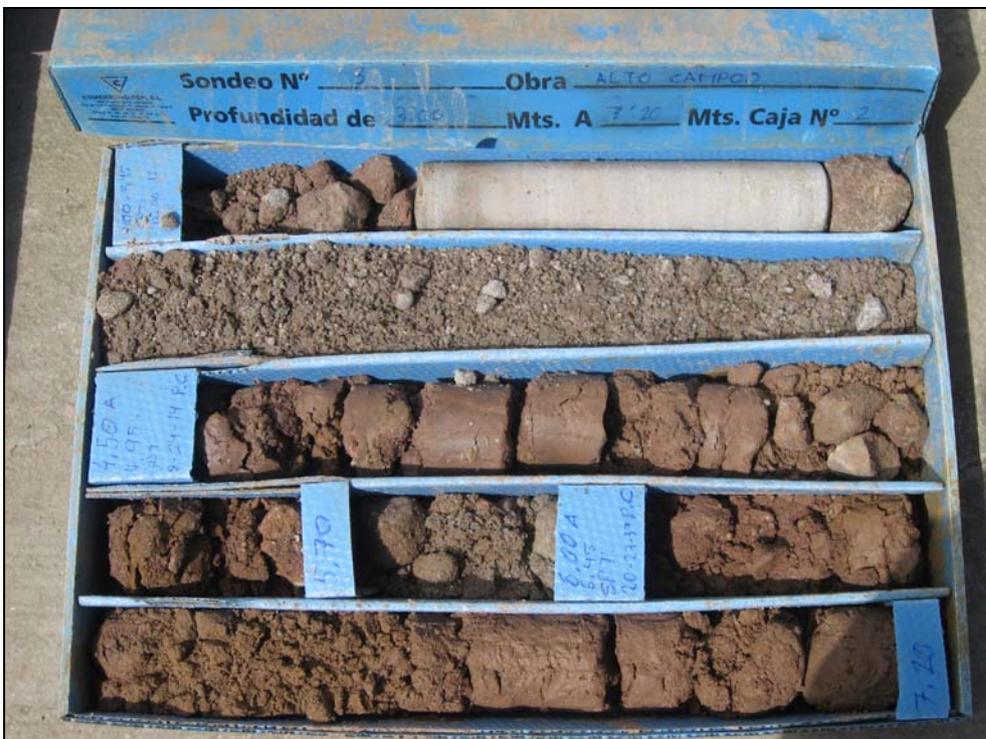
Caja 2 del sondeo S-3. Tramo: de 3.00 a 7.20 m

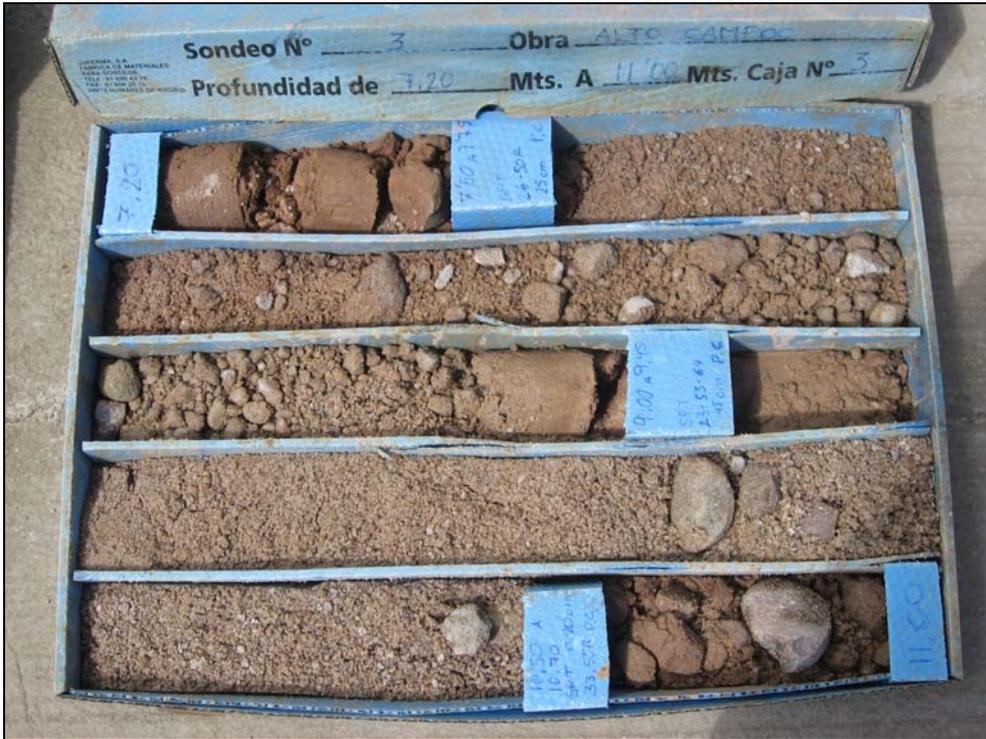
Caja 3 del sondeo S-3. Tramo: de 7.20 a 11.00 m

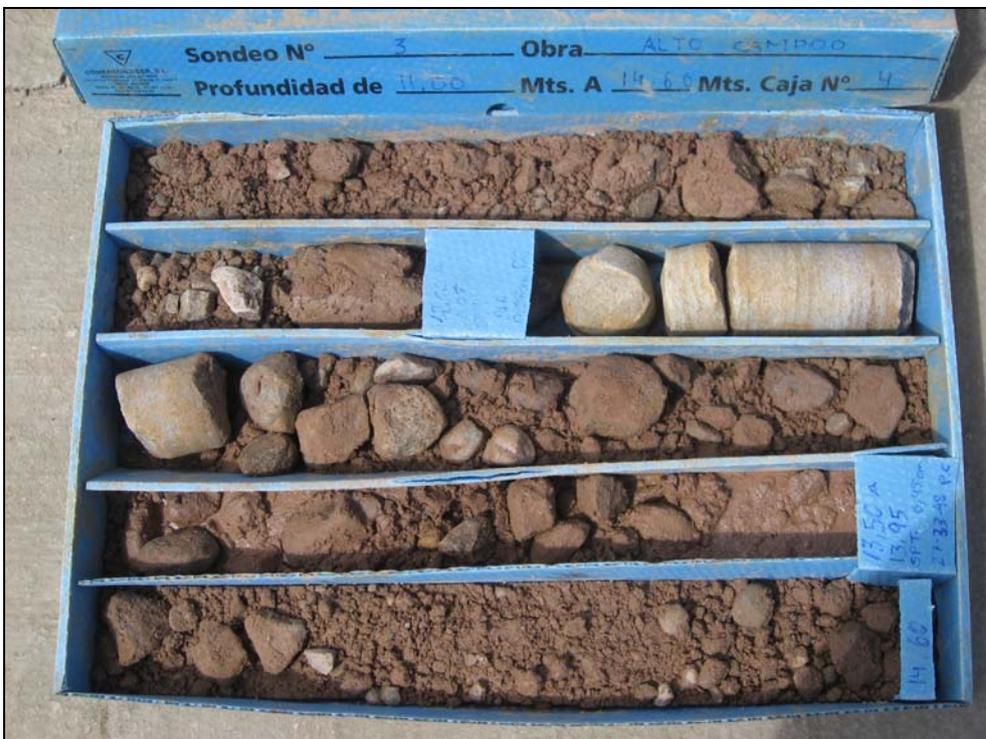
Caja 4 del sondeo S-3. Tramo: de 11.00 a 14.60 m
