ESTUDIO GEOTÉCNICO PARA BALSAS DE ALMACENAMIENTO DE AGUA EN ALTO CAMPÓO

Agosto 2010

A petición de CANTUR, ICINSA S.A ha realizado un estudio geotécnico para la construcción de 2 balsas de almacenamiento de agua en la estación de esquí de Alto Campóo (Cantabria).

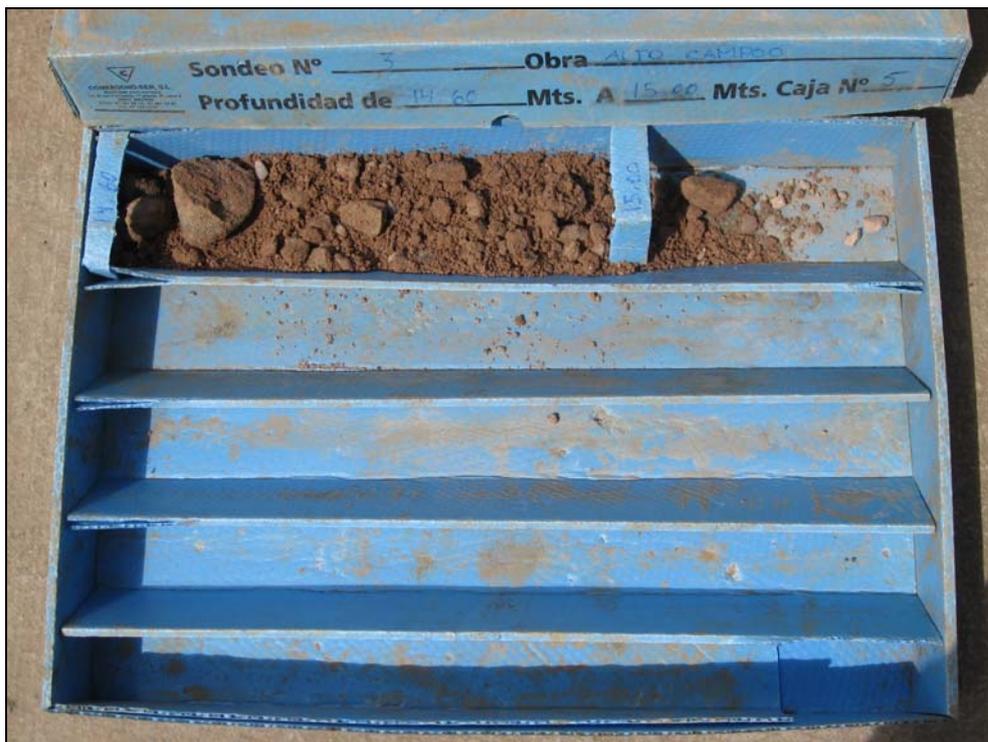
Caja 5 del sondeo S-3. Tramo: de 14.60 a 15.00 m. Fin sondeo

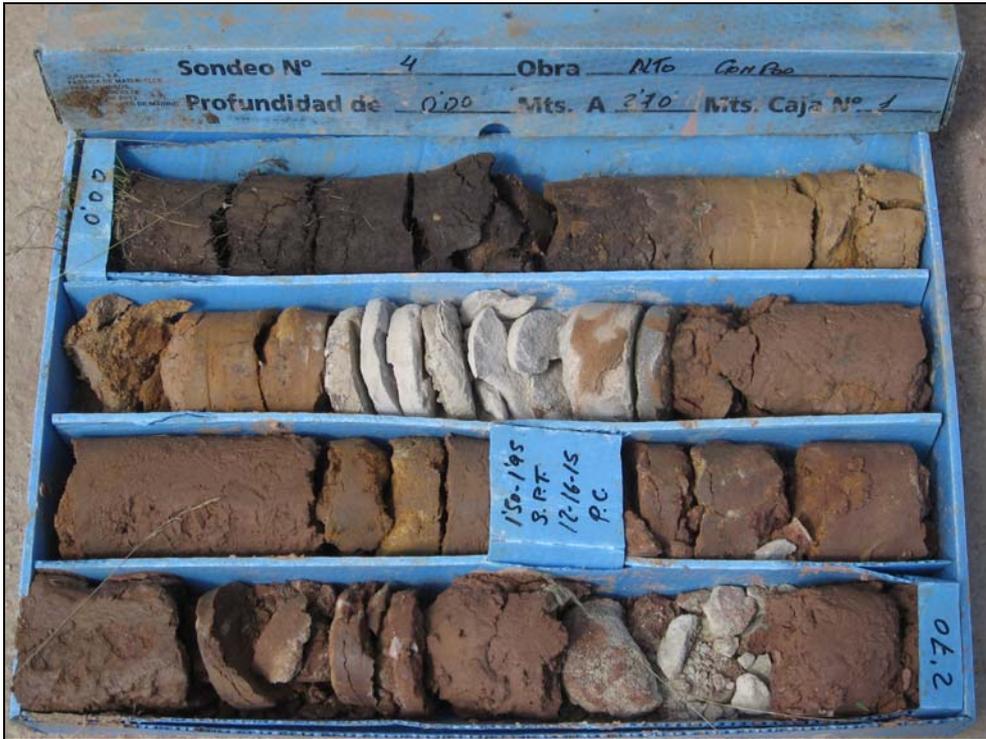
Caja 1 del sondeo S-4. Tramo: de 0.00 a 2.70 m

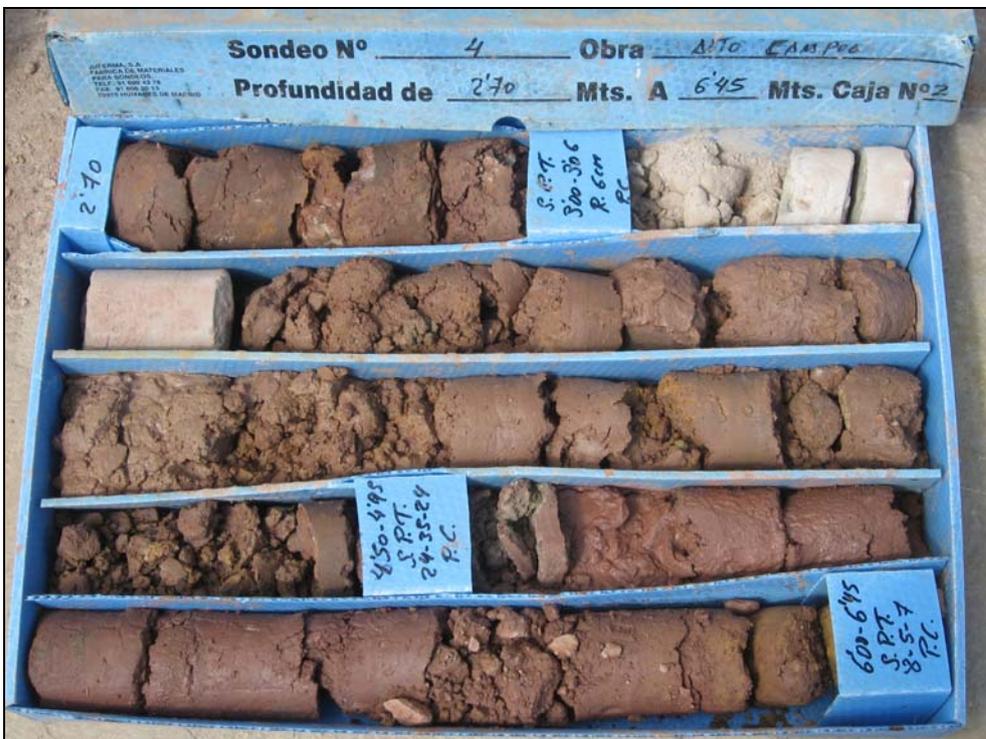
Caja 2 del sondeo S-4. Tramo: de 2.70 a 6.45 m

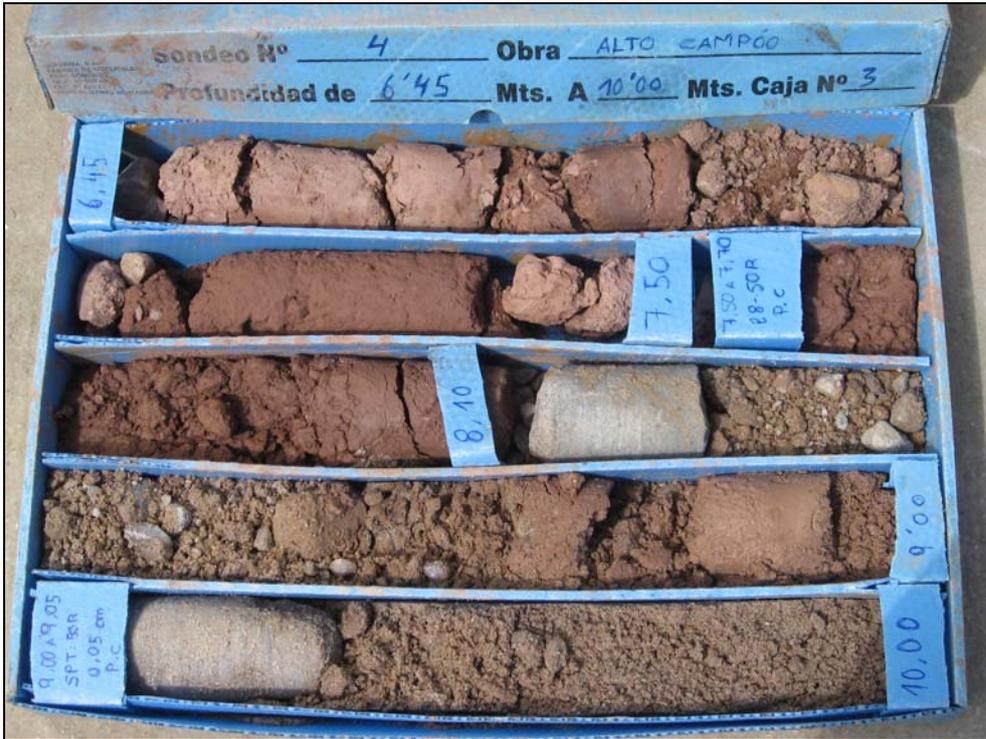
Caja 3 del sondeo S-4. Tramo: de 6.45 a 10.00 m

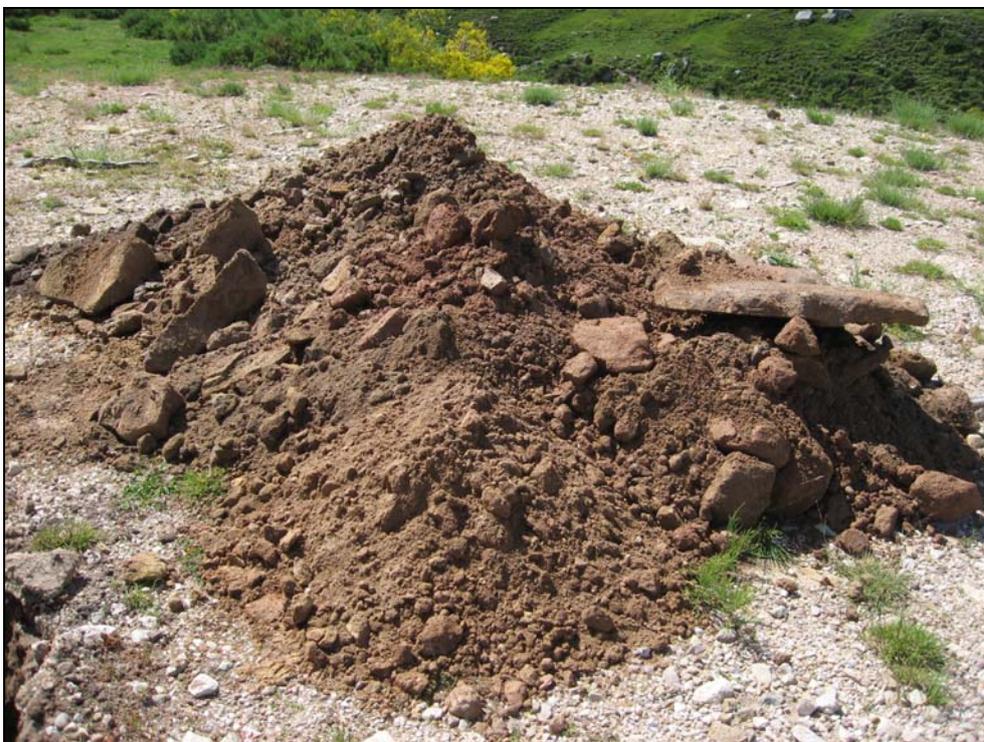
Material extraído de la calicata C-1

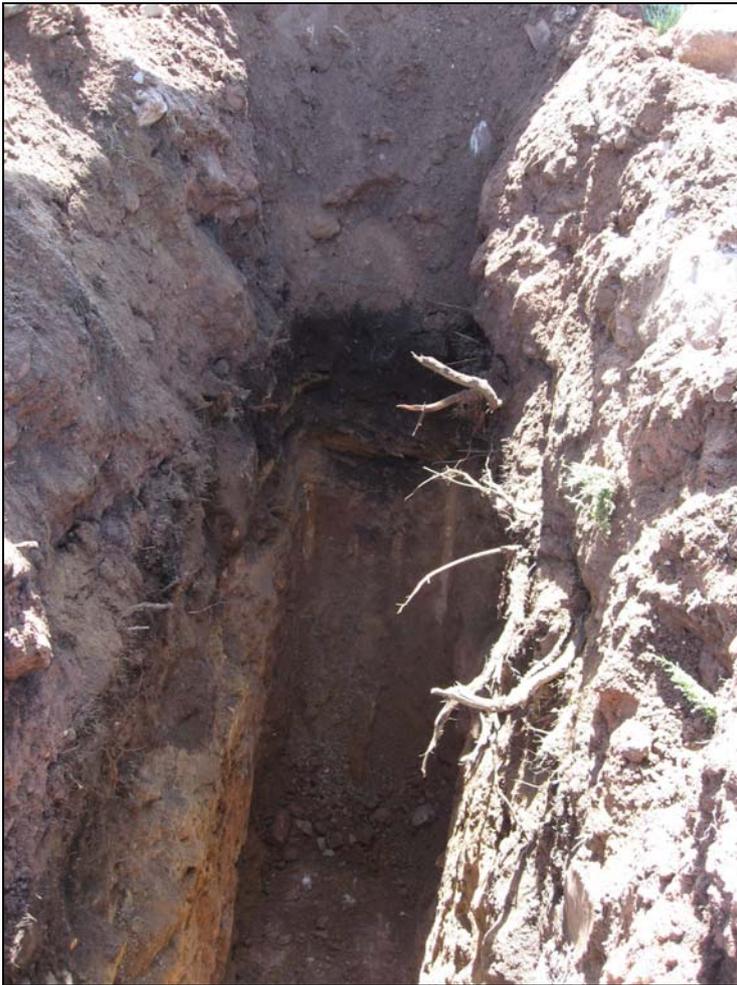
Interior de la calicata C-1

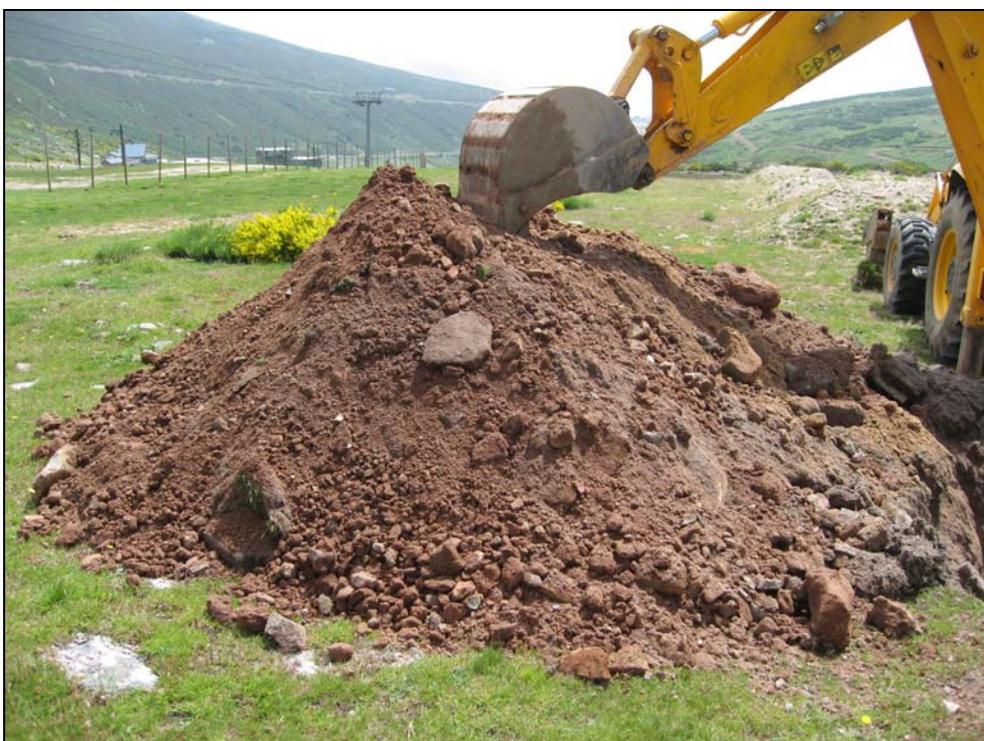
Material extraído de la calicata C-2

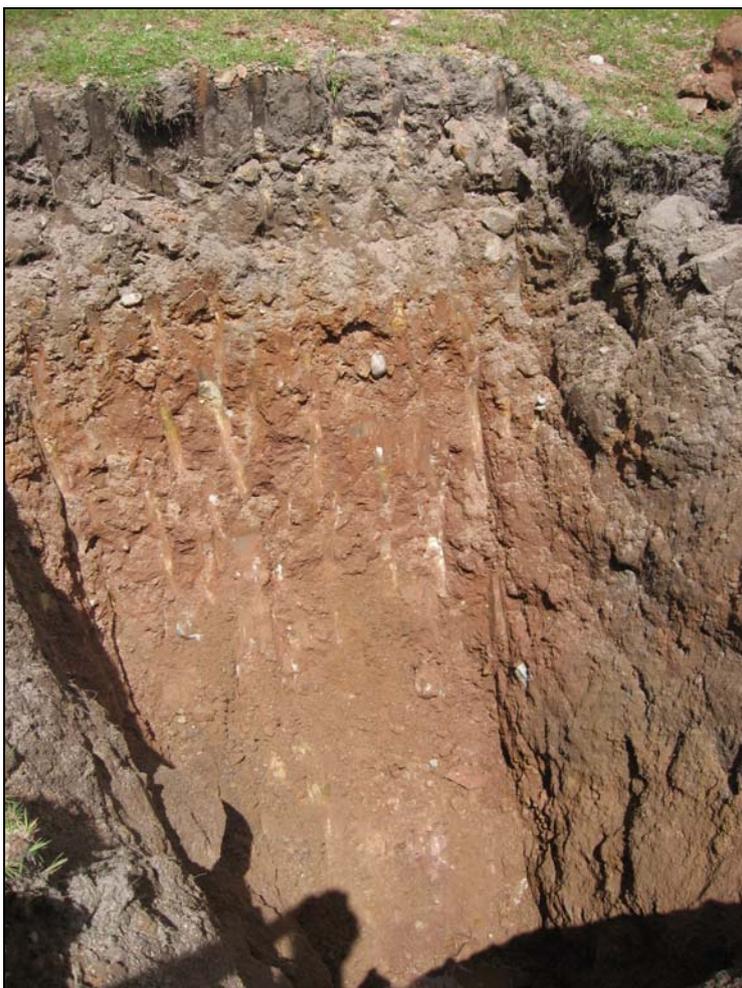
Interior de la calicata C-2

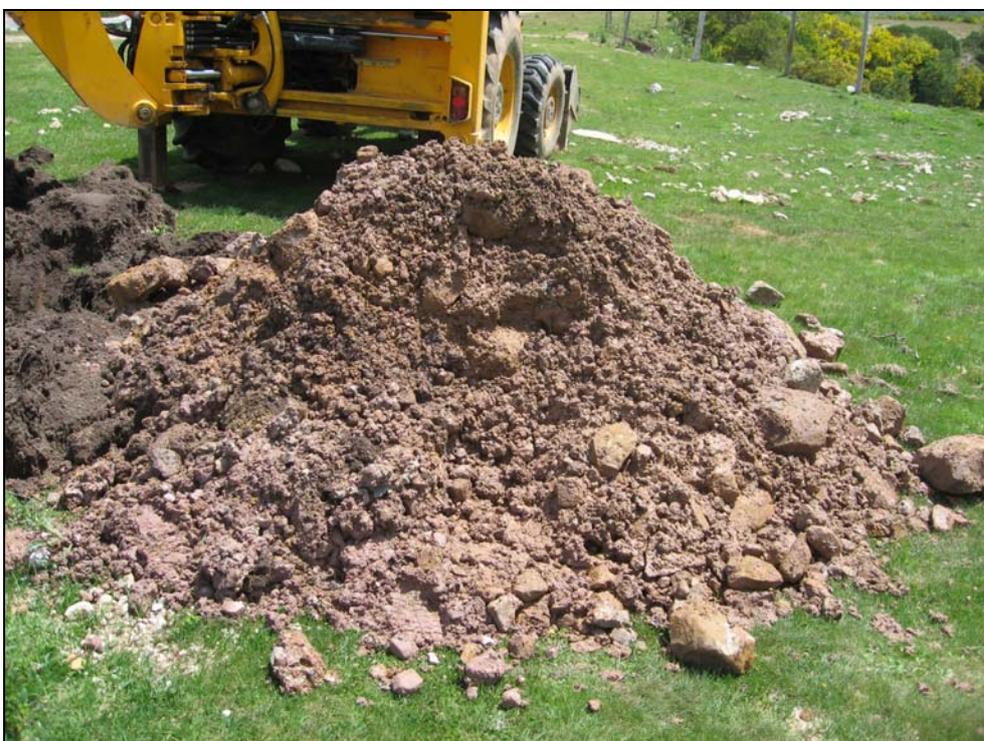
Material extraído de la calicata C-3

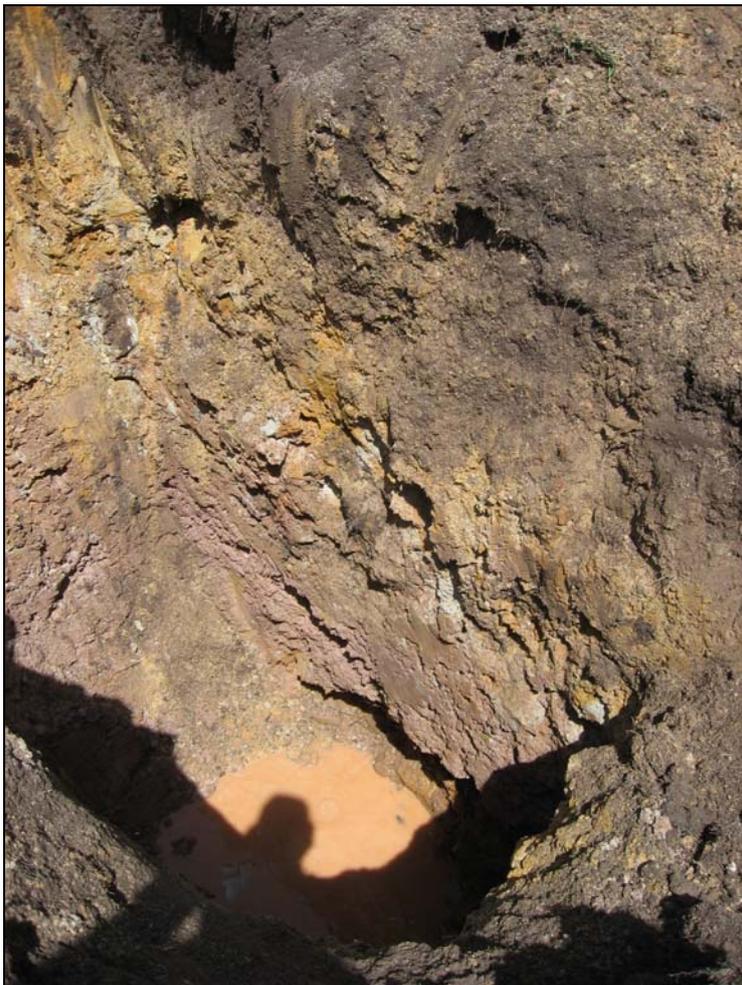
Interior de la calicata C-3

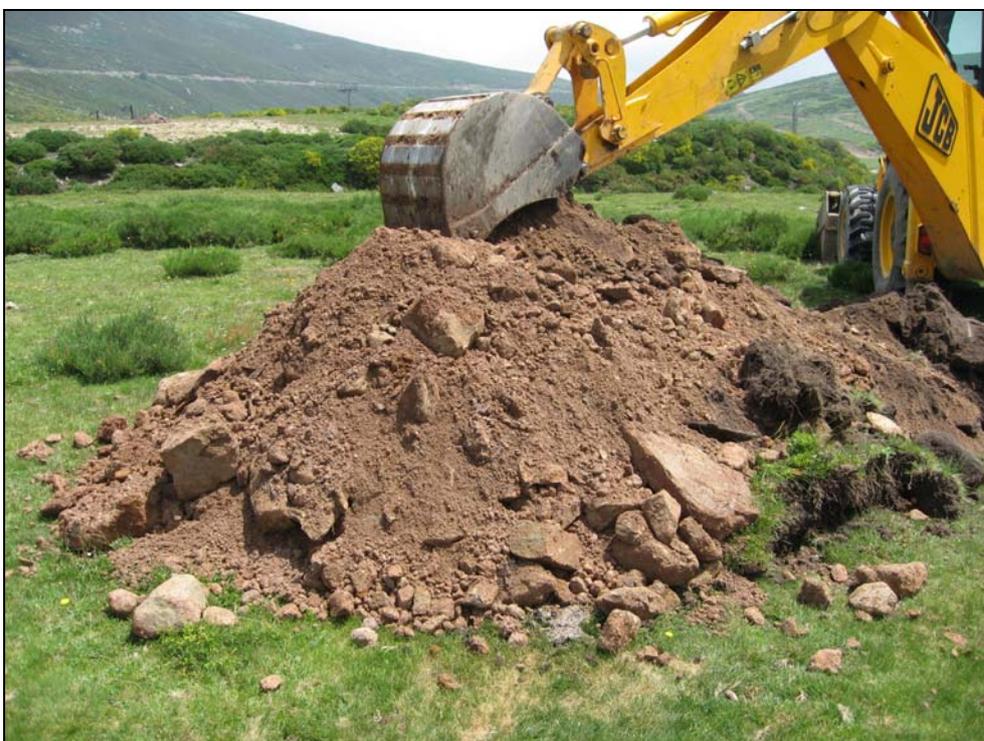
Material extraído de la calicata C-4

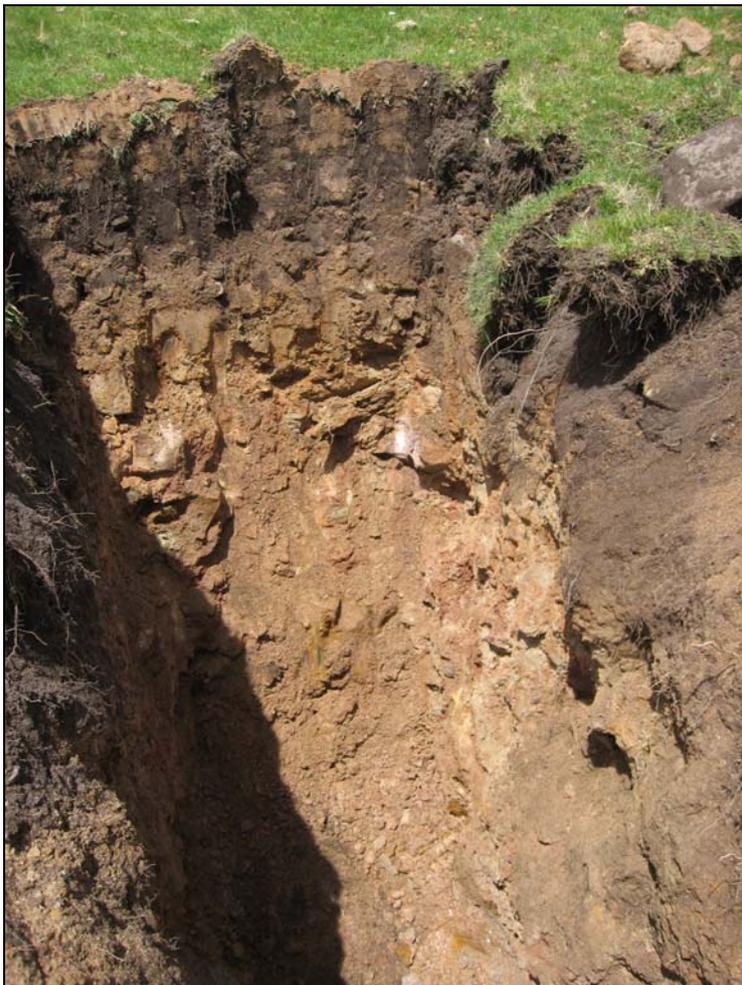
Interior de la calicata C-4
