ESTUDIO REFUERZOS TALUDES ROCOSOS PISTA PEÑA LABRA EN LA ESTACIÓN DE ESQUÍ-MONTAÑA DE ALTO CAMPOO (T.M. CAMPOO DE SUSO, CANTABRIA)

SOLICITANTE: SOCIEDAD REGIONAL CÁNTABRA DE PROMOCIÓN TURÍSTICA, S.A.

REFERENCIA: T2020V1

FECHA: 12 de noviembre de 2021

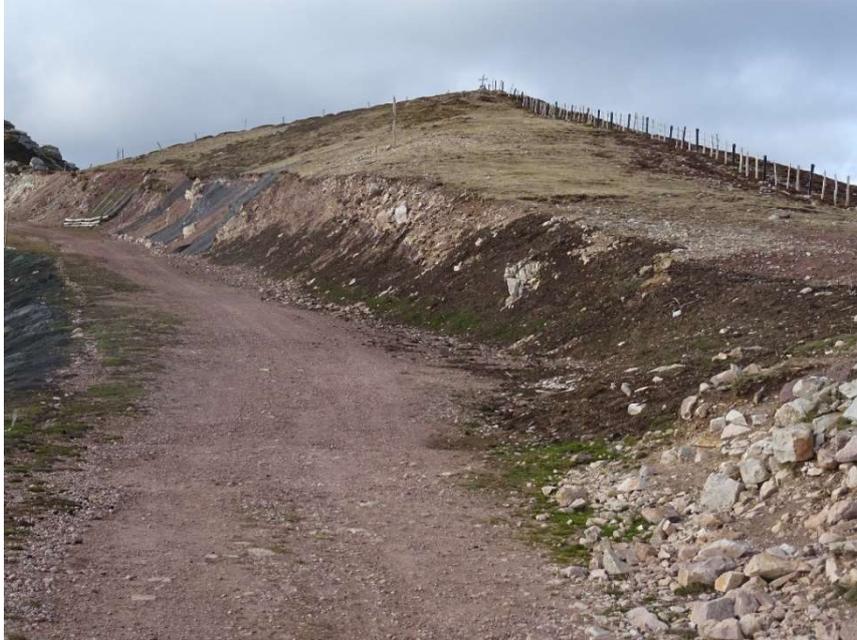
Talud con una inclinación moderada y escasa altura ($\leq 8-10$ m) donde predominan las rocas blandas (limolitas y arcillitas rojizas).

Vista del desmonte D1 desde su inicio

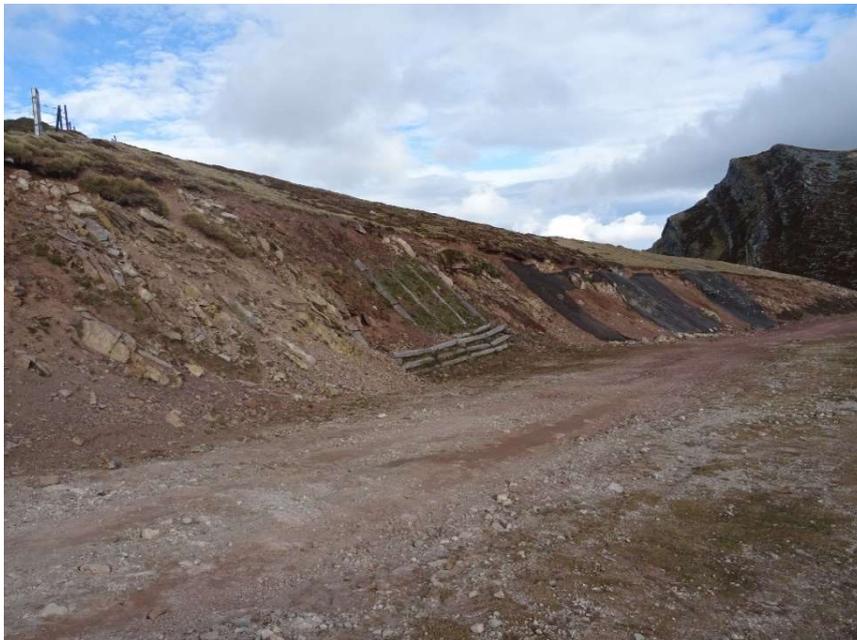
Vista del desmonte D1 desde su final

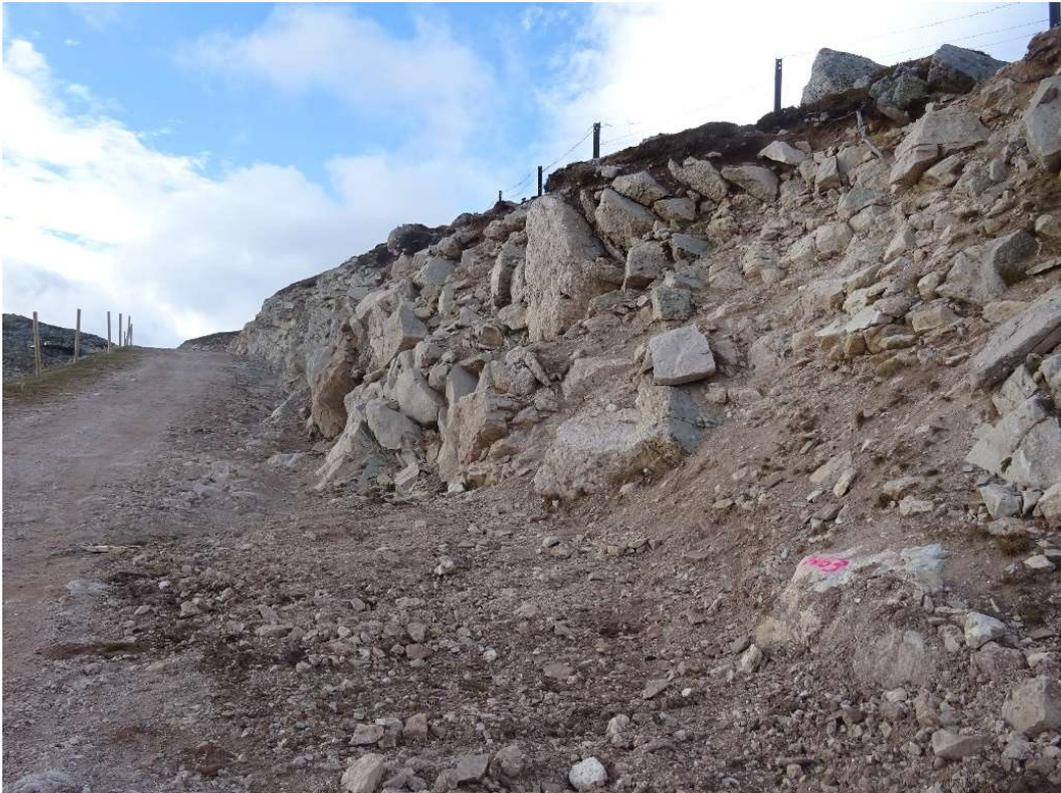
Talud en arenisca y conglomerado blanquecino, con una inclinación máxima de 65°-70° (predominio de tramos verticalizados) y una altura de unos 7-9 m.

Se encuentra intensamente fracturado.

Vista del desmonte D2 desde su inicio

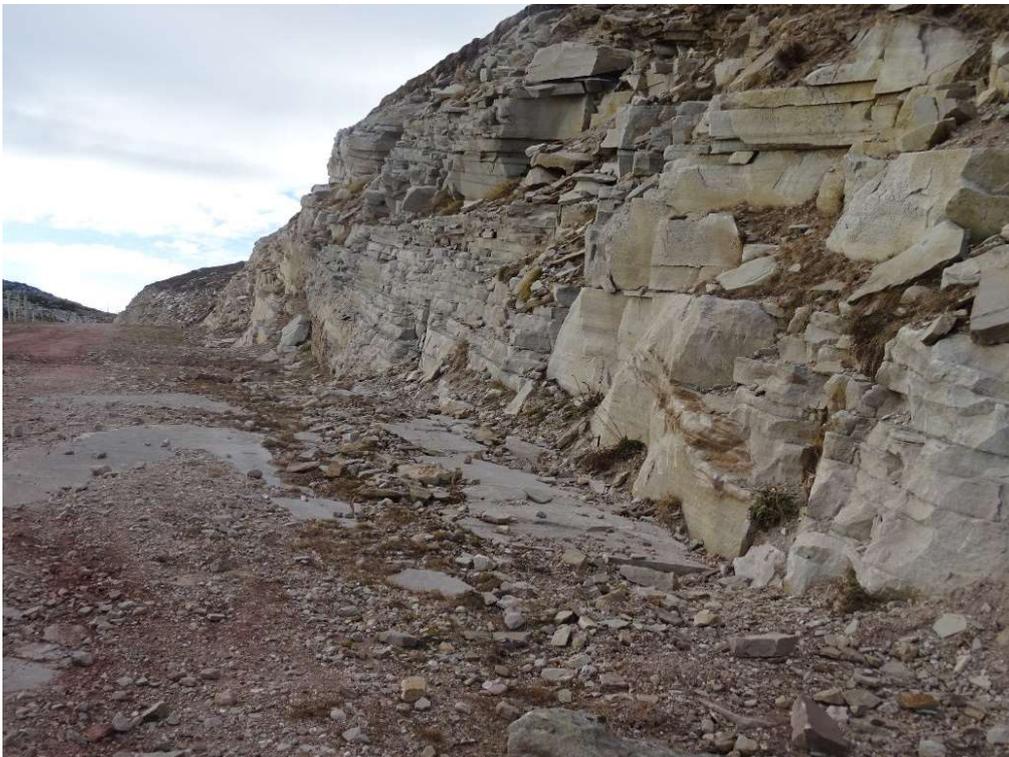
Vista del desmonte D2 desde el PK 0+225

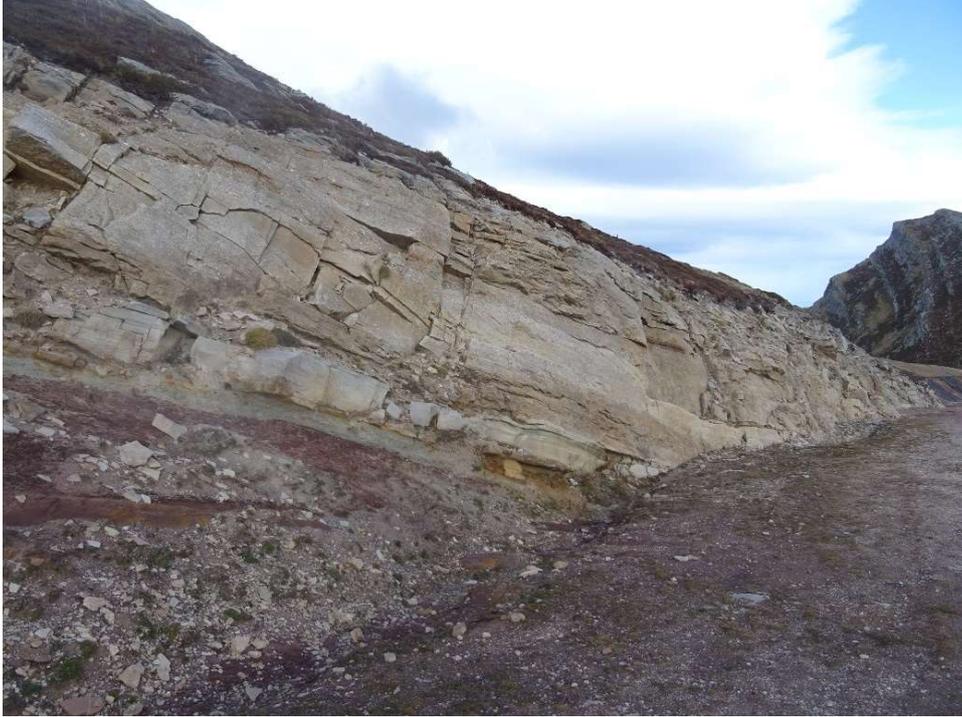
Vista del desmonte D2 desde su final (PK 0+320)

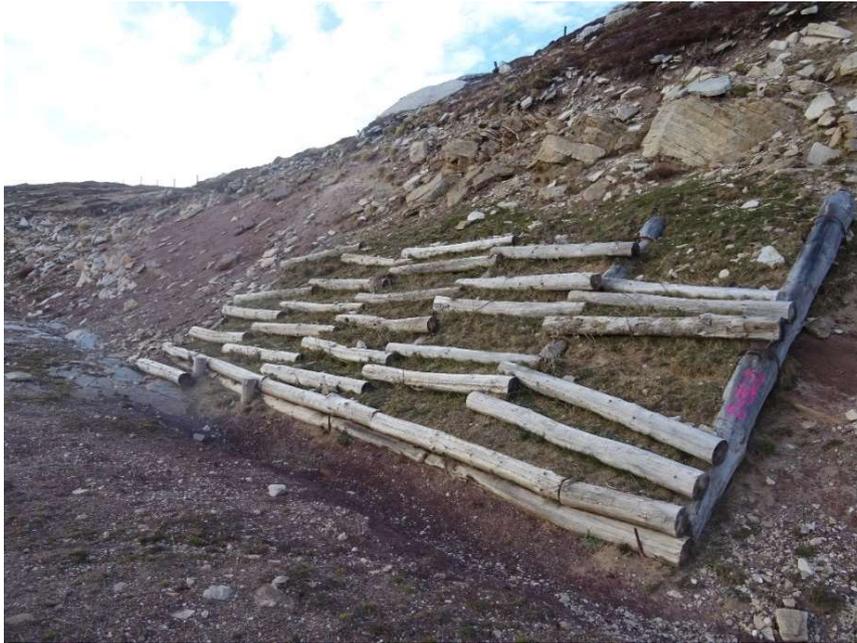
Talud con una inclinación moderada (unos 40°) y escasa altura ($\leq 7-8$ m) donde predominan las rocas blandas (limolitas y arcillitas rojizas).

El coluvión superior y algunas intercalaciones de espesor decimétrico de arenisca generan bloques inestables pequeños que acaban en la cuneta.

Vista del desmonte D3 desde su inicio

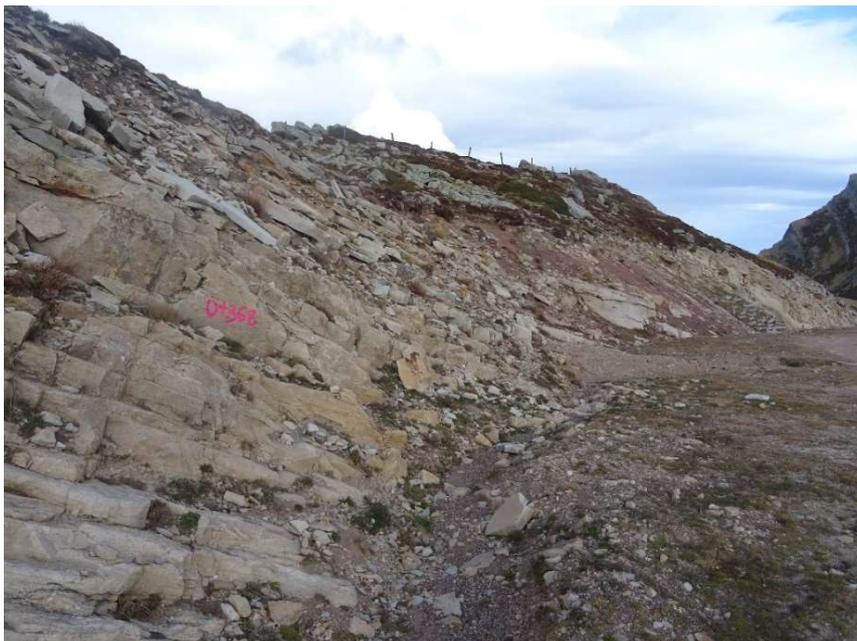
Vista del desmonte D3 desde su final (PK0+368)

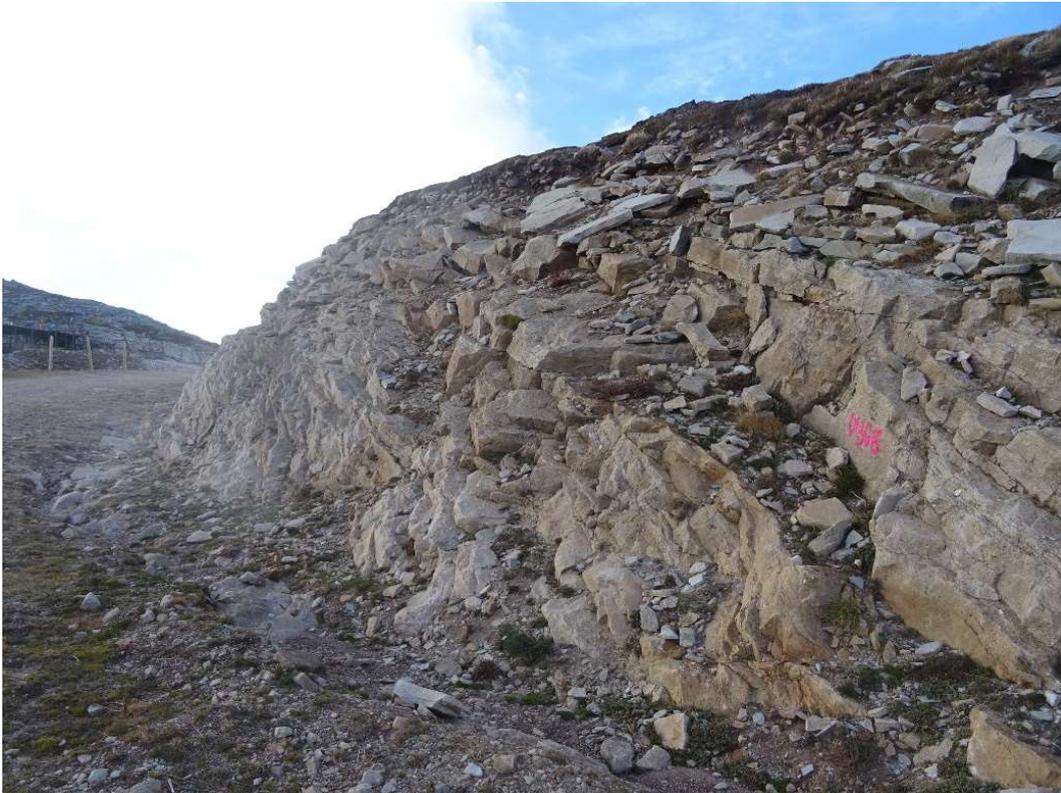
Se encuentra intensamente fracturado, con presencia de numerosos bloques pequeños y medianos a media altura y con riesgo de caída.

La pendiente del talud y altura de los bloques inestables son lo suficientemente elevadas para que los bloques alcancen la pista esquiable.

Vista del desmonte D4 desde su inicio

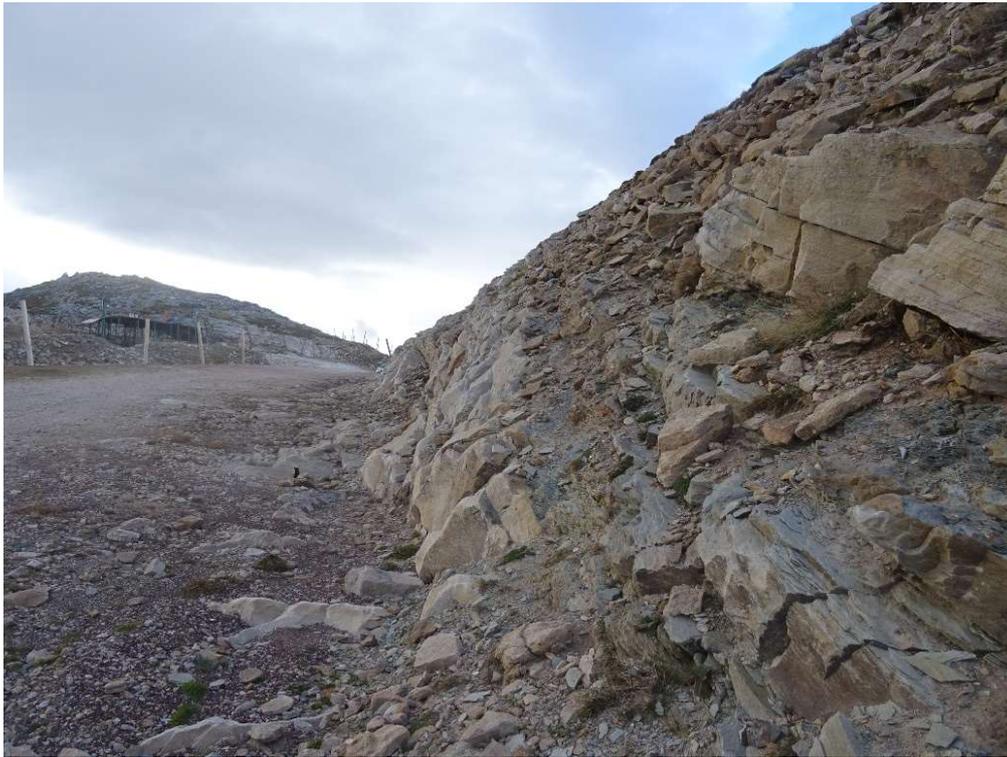
Vista del talud desmonte D4 desde el PK 0+385 hacia el final

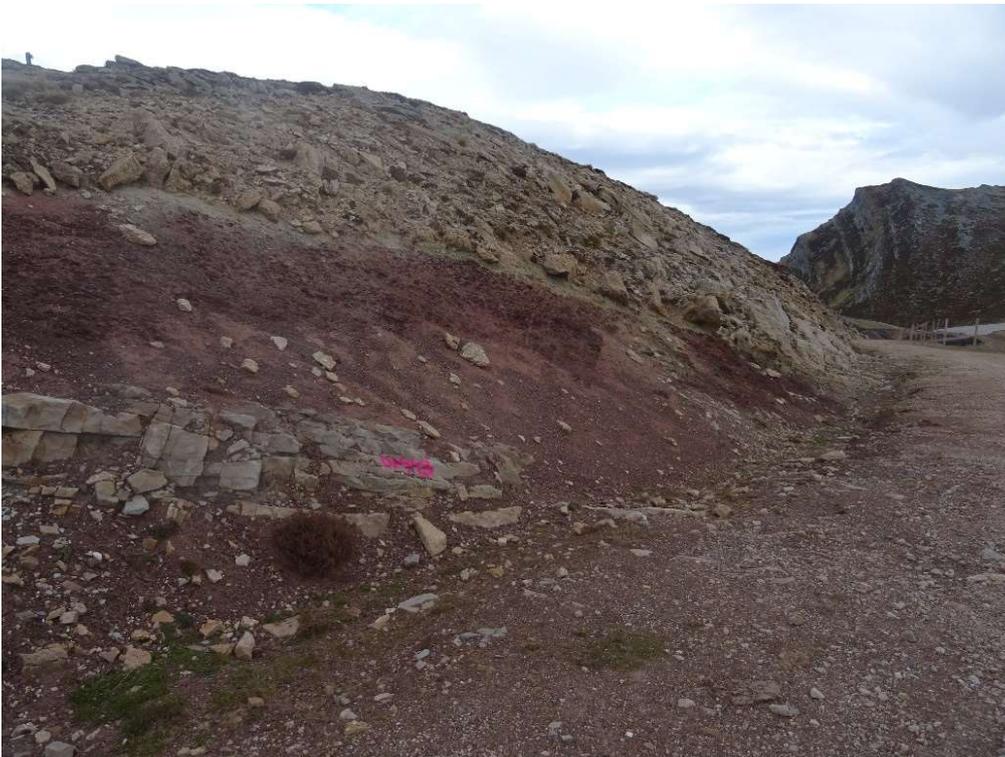
Vista del desmonte D4 desde su final (PK0+443)

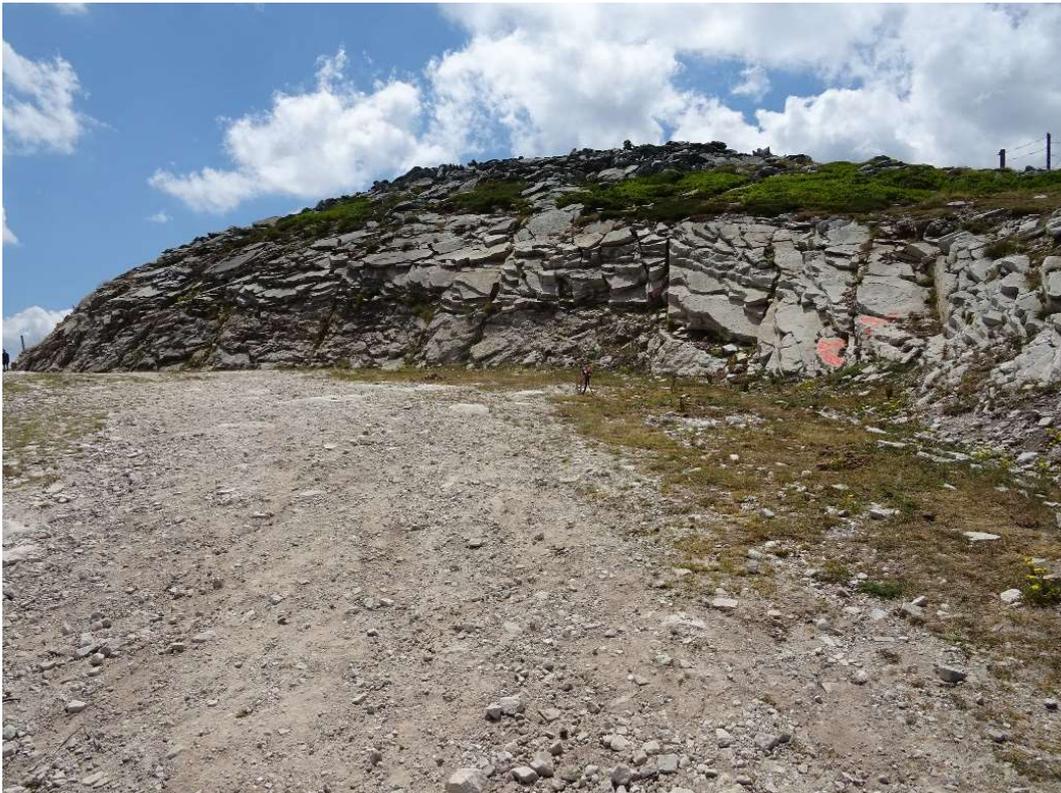
Se encuentra intensamente fracturado, con una marcada estratificación centi. a decimétrica (lajas) que favorece el deslizamiento planar y la formación de numerosas cuñas inestables con riesgo de caída.

La pendiente del talud y altura de los bloques inestables son lo suficientemente elevadas para que los bloques alcancen la pista esquiable.

Vista del inicio del desmonte D5

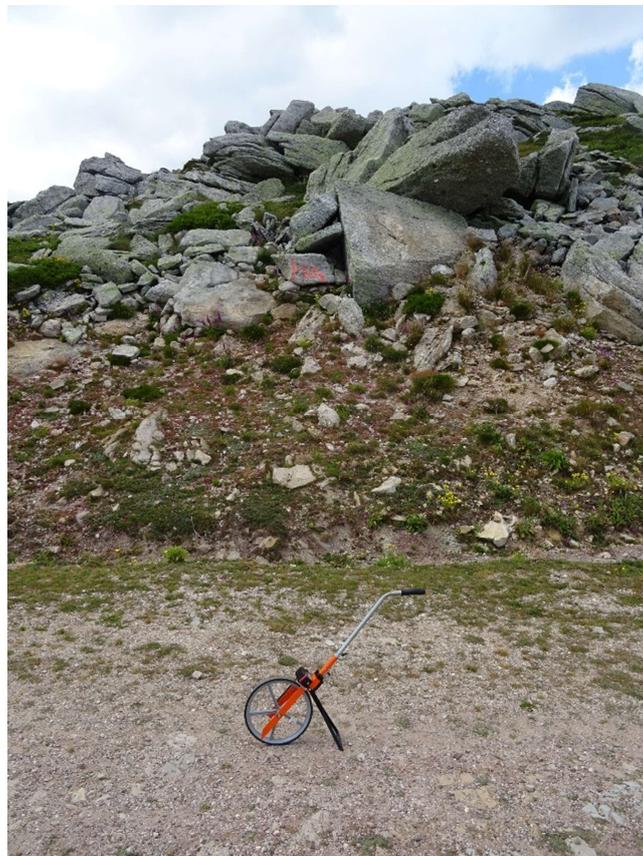
Bloques en voladizo del PK 0+683 (D5) estables

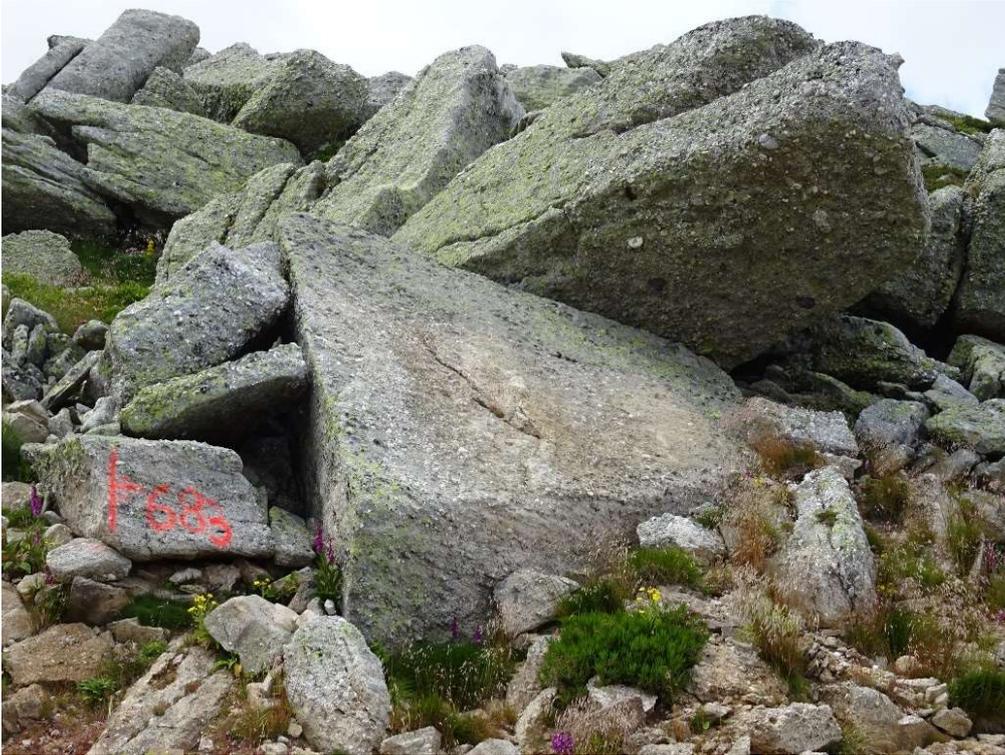
Detalle de los bloques en voladizo del PK 0+683 (D5) con apoyo estable

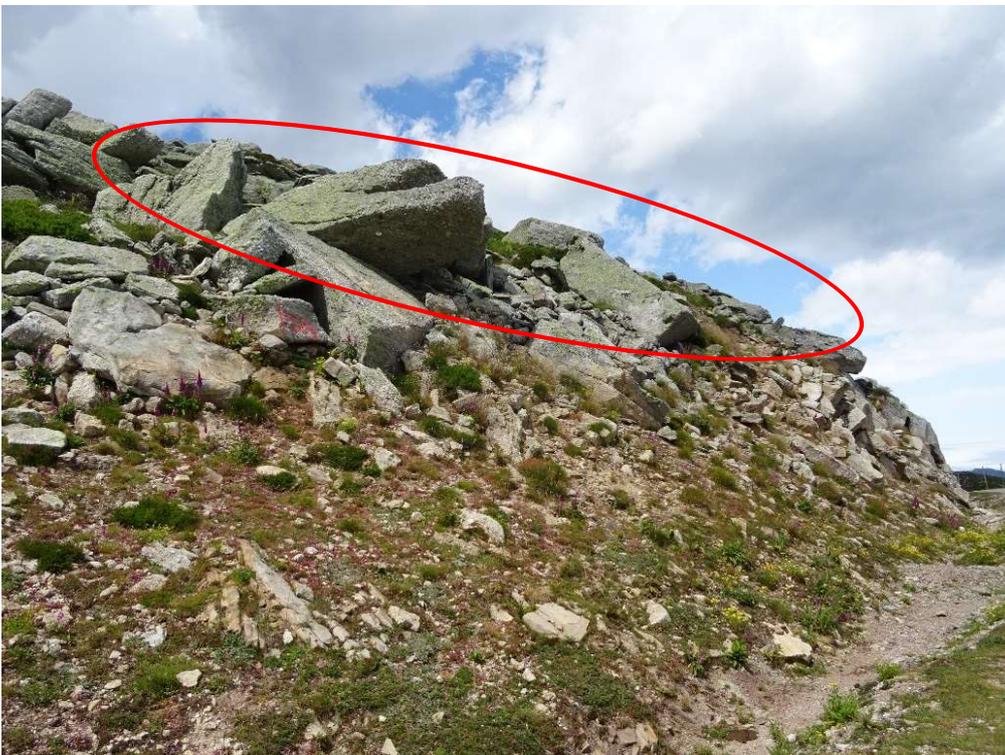
Vista del talud del desmonte D5 desde el PK 0+638 en su tramo final con mayor altura mirando hacia el origen. Se señalan en rojo el conjunto de bloques definidos con las fotos anteriores.

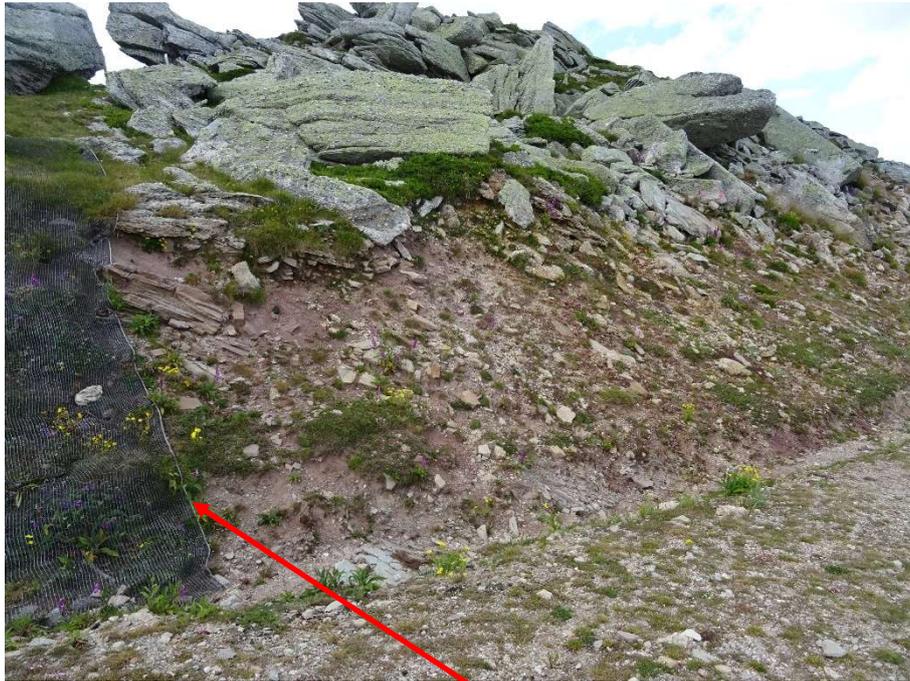
Detalle de los últimos metros del desmonte D5. El FINAL del desmonte D5 coincide con el inicio de la geomalla (PK 0+697)

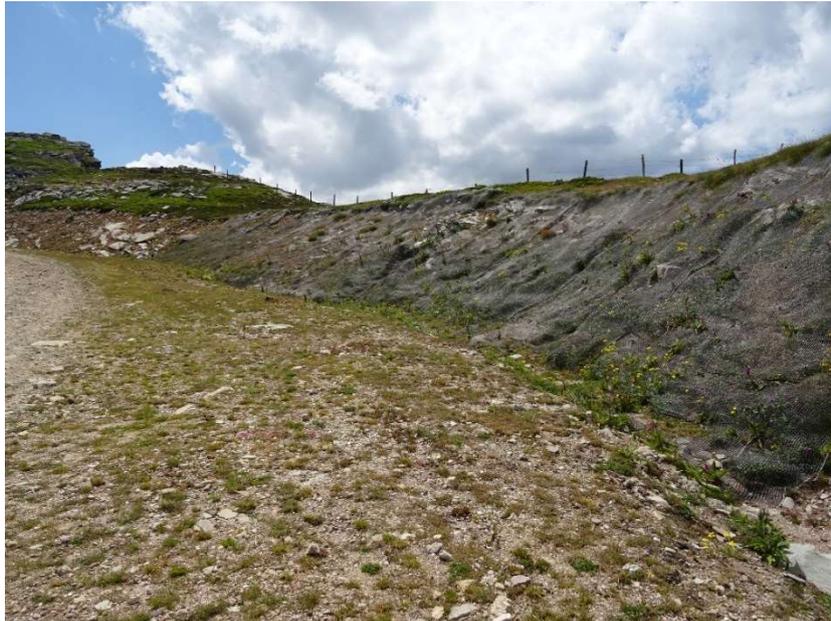
Talud con una inclinación suave a moderada (unos 34° a 40°) y escasa altura (\leq 4-5 m) donde predominan las rocas blandas (limolitas y arcillitas rojizas) en las que se intercalan capas centi. a decimétricas de arenisca blanquecina.

Los escasos y pequeños bloques que caen del talud son retenidos en la cuneta del pie del talud.

Vista del desmonte D6 desde su inicio

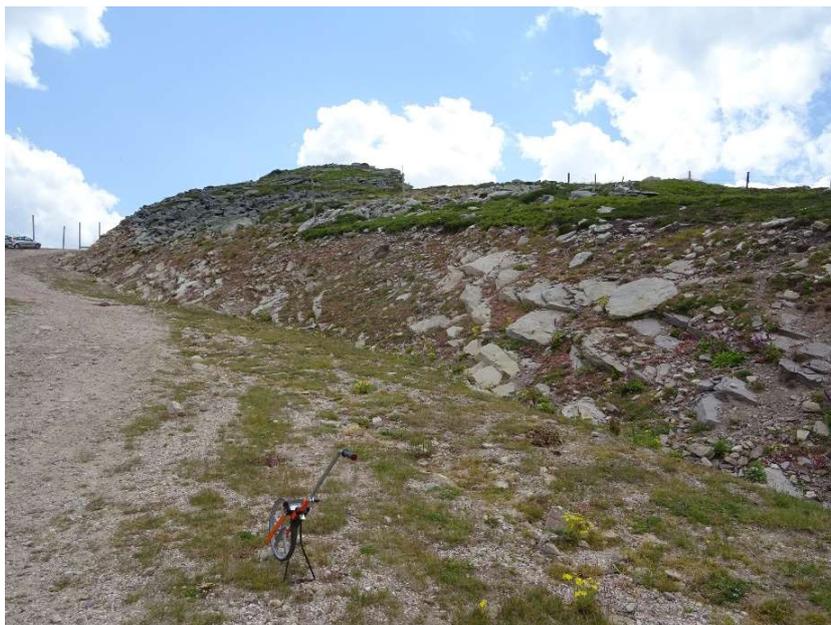
Vista del tramo final del desmonte D6

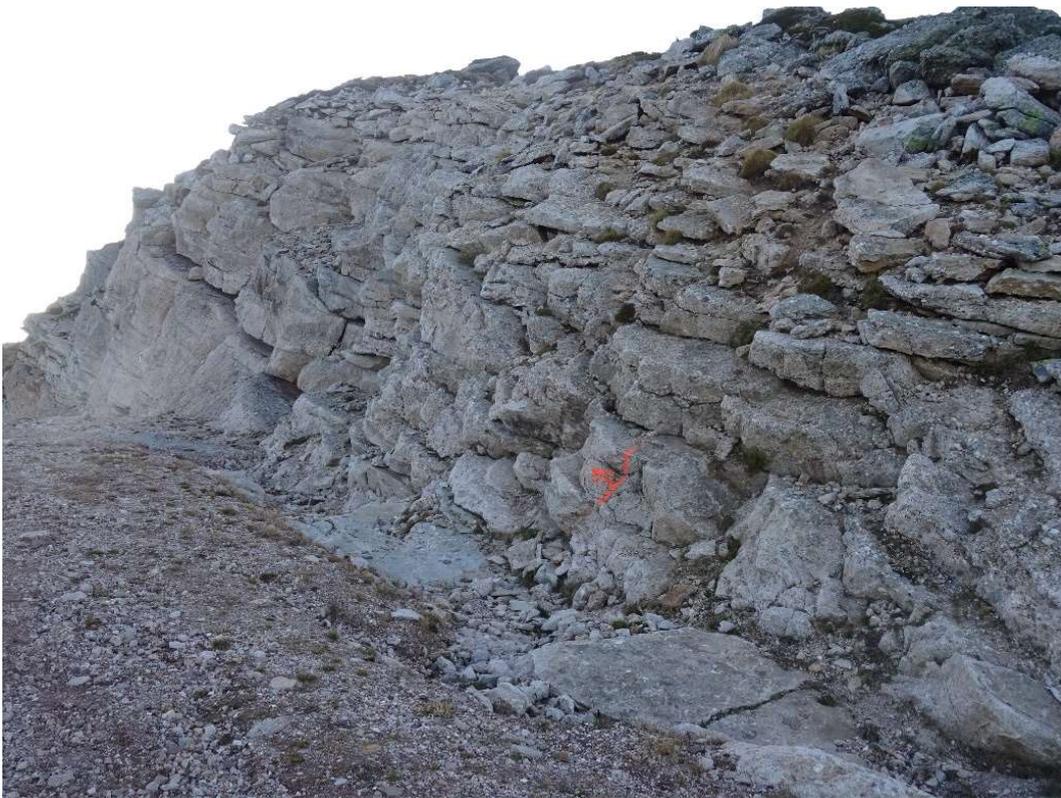
La inclinación en un porcentaje importante de la superficie del talud es muy elevada, de unos 80° (**muy verticalizado**) y **su altura es importante** (10 a 14 m).

Se encuentra muy a intensamente fracturado. **La presencia de bancos de espesor métrico y grandes espaciados entre las juntas definen bloques rocosos de muy grandes dimensiones.**

Vista del desmonte D7 desde su inicio (marca en PK 0+815)

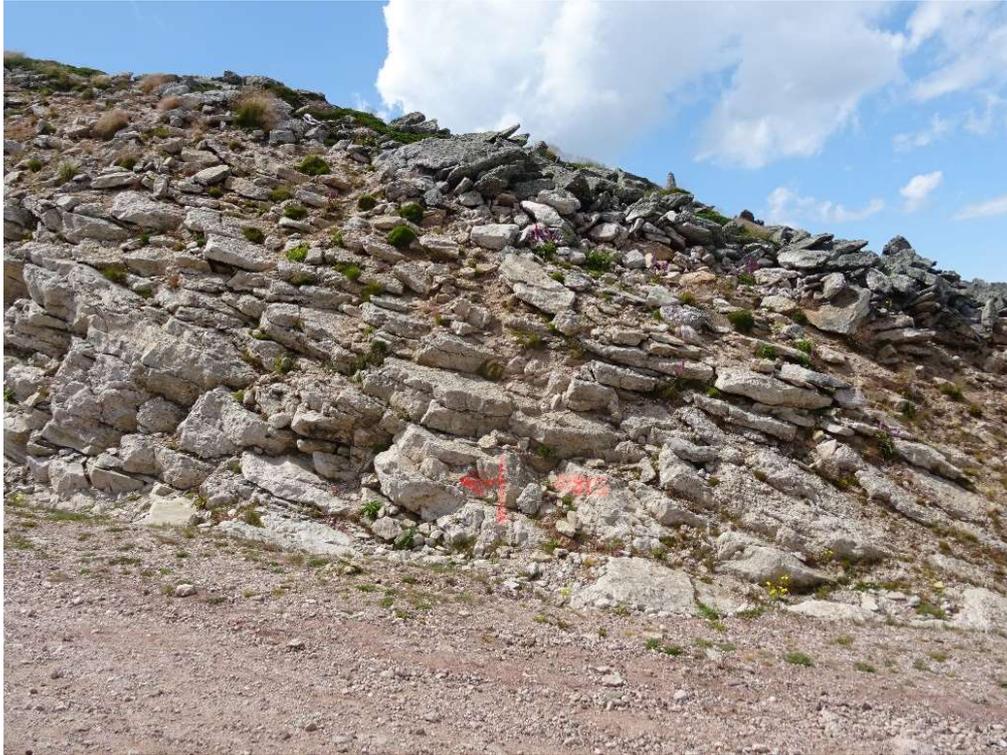
Detalle del punto de inicio del desmonte D7 (PK 0+815)

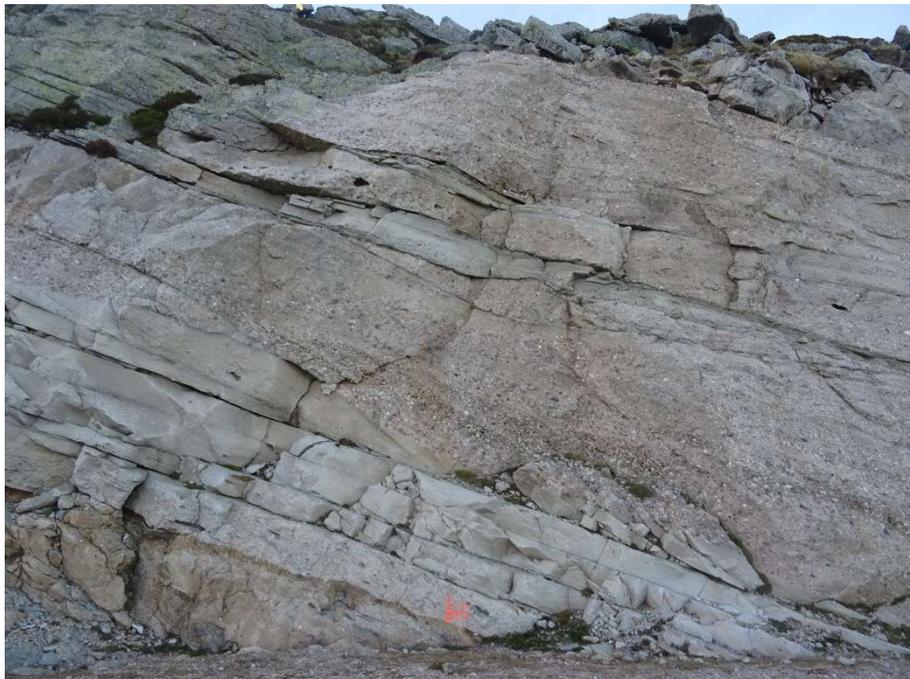
Estado del talud a la altura del PK 0+861 (Desmonte D7).

***Bloques sueltos en coronación+verticalidad del talud→ Elevada energía de caída y alcance de
la pista esquiable.***

Elevado espaciado de la fracturación que genera bloques muy grandes

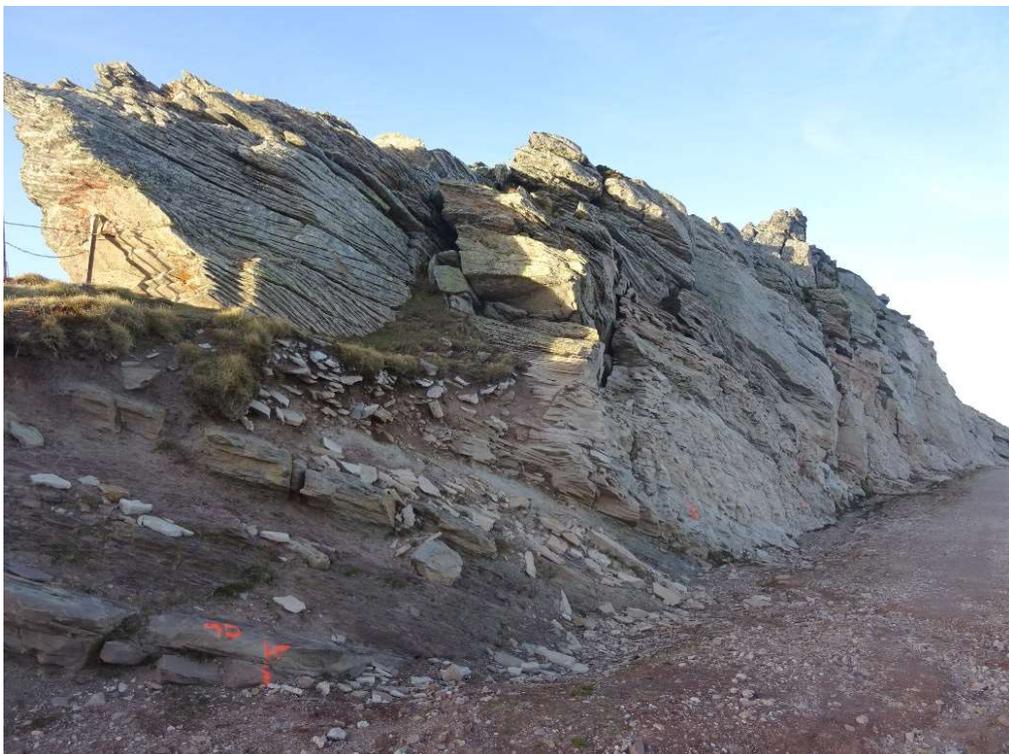
Vista del desmonte D7 desde su final (PK 0+913). Marca dejada indicando su final

En el tramo con grandes bloques sueltos e inestables (0+866 a 0+880) las caídas podrán adquirir gran energía, se ha previsto sustituir la malla triple torsión por una malla de alambre de alta capacidad como la 3STUTOR Plus 100/4.0.

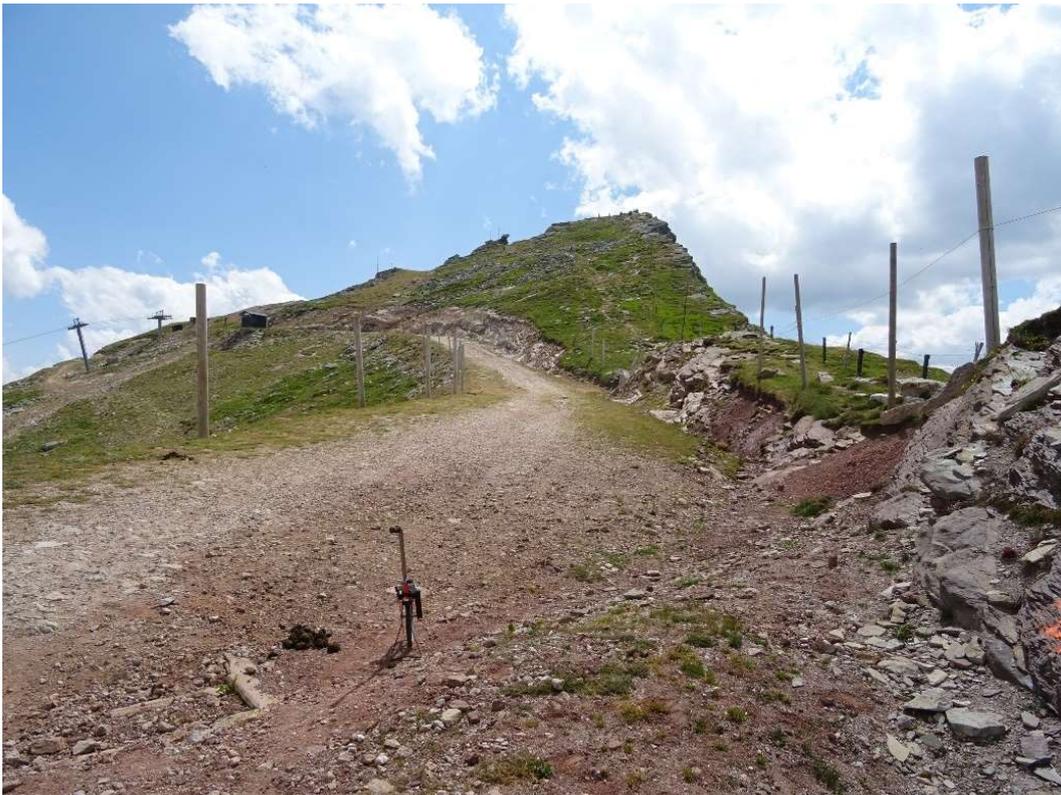
Talud de escasa entidad (en altura y pendiente), se inicia con pequeño tramo herboso para a continuación aparecer una excavación en una alternancia de capas de arenisca y conglomerado blanquecino con una estratificación centimétrica a decimétrica. Las capas buzcan hacia la pista pero no genera deslizamientos planares relevantes (los bloques inestables ya se han caído).

La inclinación de los perfiles es muy variable, generalmente con 2 pendientes. La mitad inferior está excavada en roca (con unos 70°) y la mitad superior en coluviones y suelos (con unos 25°-30°). Su altura máxima estimada no supera los 7-8 m.

Vista del inicio del D8 desde el final del D7 (PK 0+910)

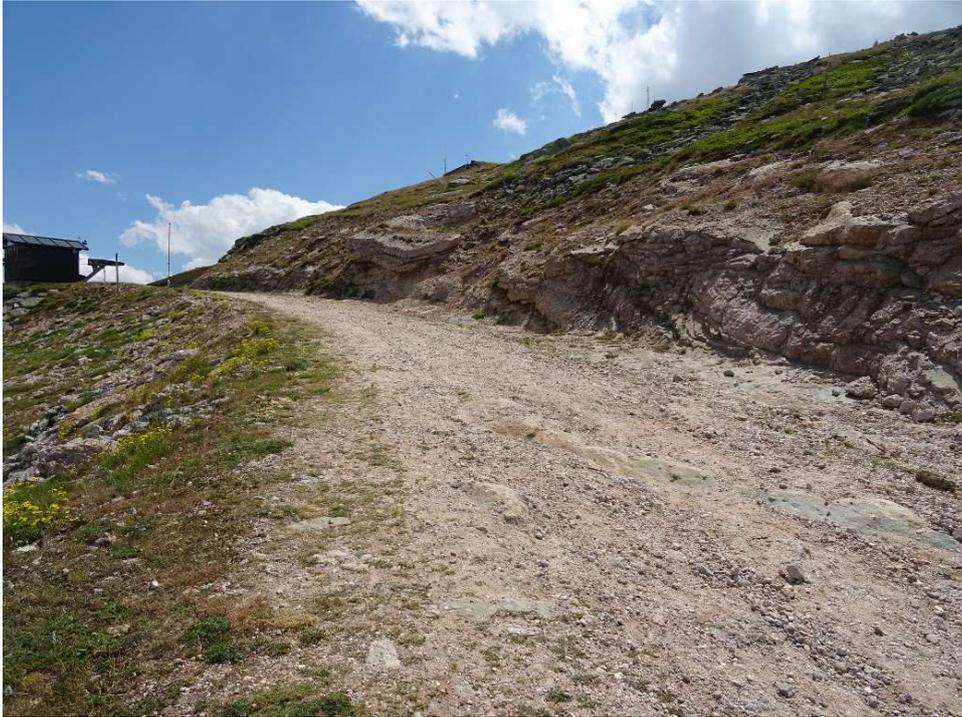
Detalle del tramo central del desmonte D8

La única actuación necesaria es la eliminación de 10-12 bloques sueltos en la mitad superior del talud.

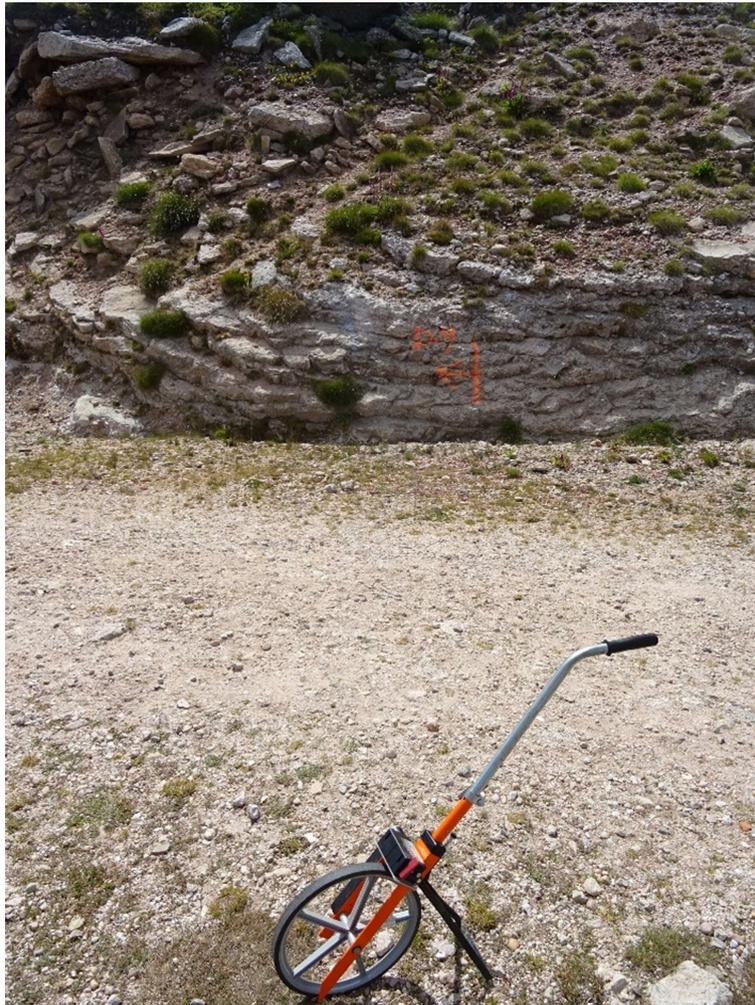
Marca dejada indicando el final del D8 y comienzo del D9

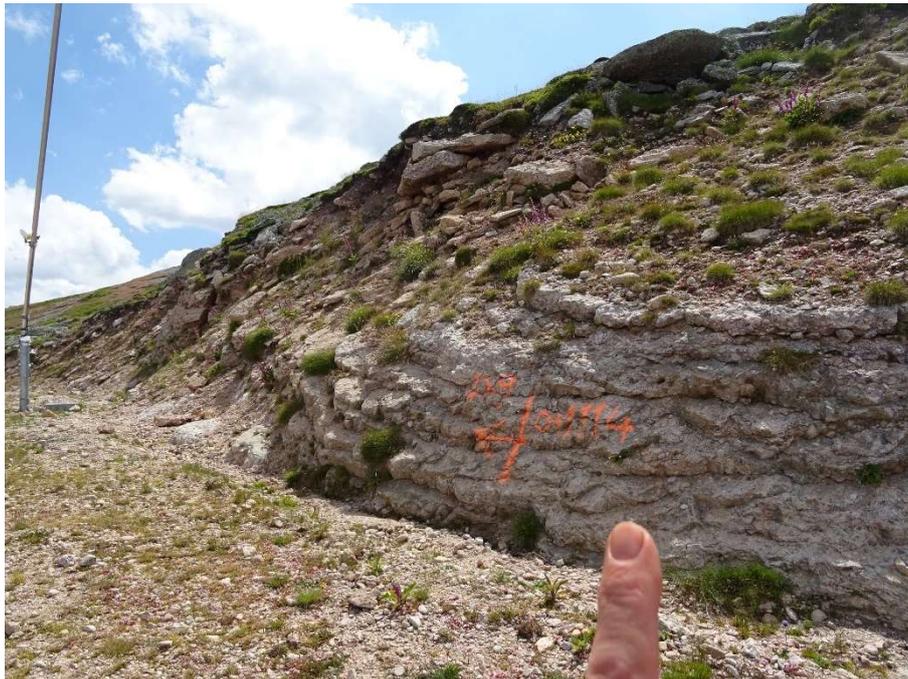
- Entre el PK 1+114 y el 1+146 la mitad inferior es roca (conglomerado) muy fracturada y alterada, existen bloques inestables. La pendiente media es de unos 40°, la altura unos 7-8 m.
- Entre el PK 1+114 y el 1+146 la mitad superior son suelos y bloques apoyados sobre planos de estratificación escalonados, existen bloques inestables.
- Entre el PK 1+146 y el 1+175 el talud presenta mayoritariamente suelos con predominio de bloques. En la coronación aparecen grandes bloques sueltos, algunos con un apoyo muy inestable.

Vista del desmonte D9 y detalle de su punto de inicio (marca en PK 1+114)

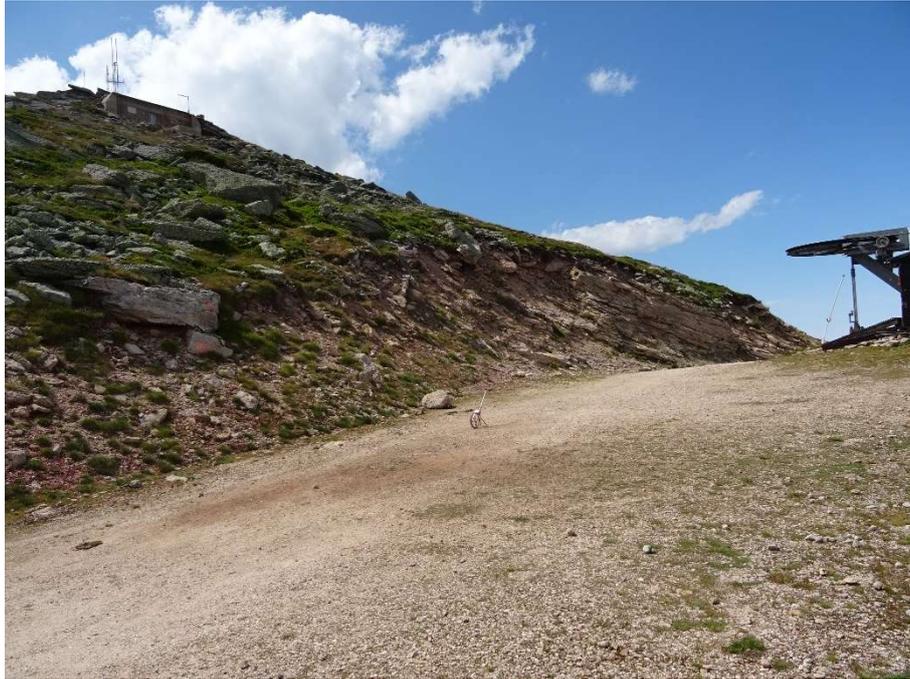
***Vista del desmonte D9 desde algo más lejos de su final. El final del refuerzo (PK 1+175)
coincide con la posición de la rueda de medir***

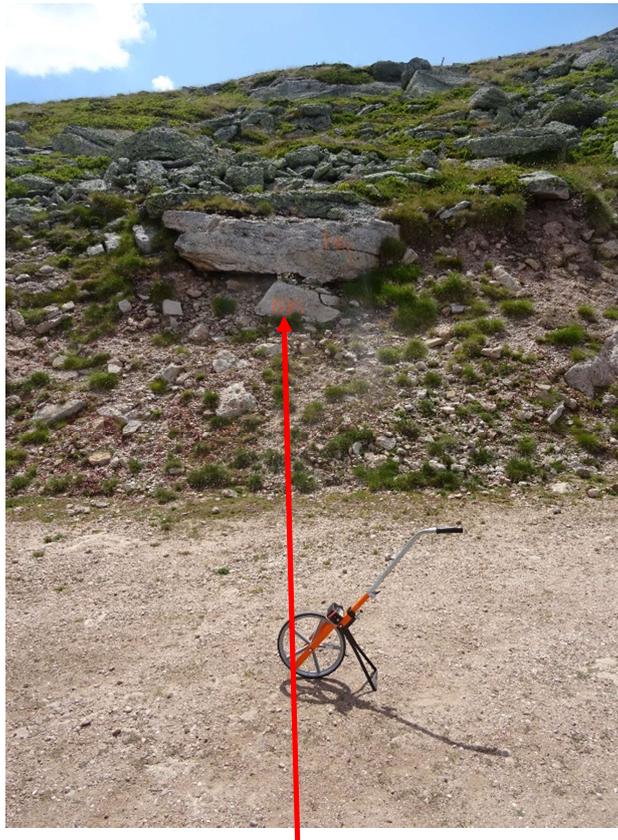
Marca dejada indicando el final del desmonte D9 (PK 1+175)

En el tramo con mayor altura y más desfavorable (1+146 a 1+158) se han previsto los siguientes refuerzos adicionales:

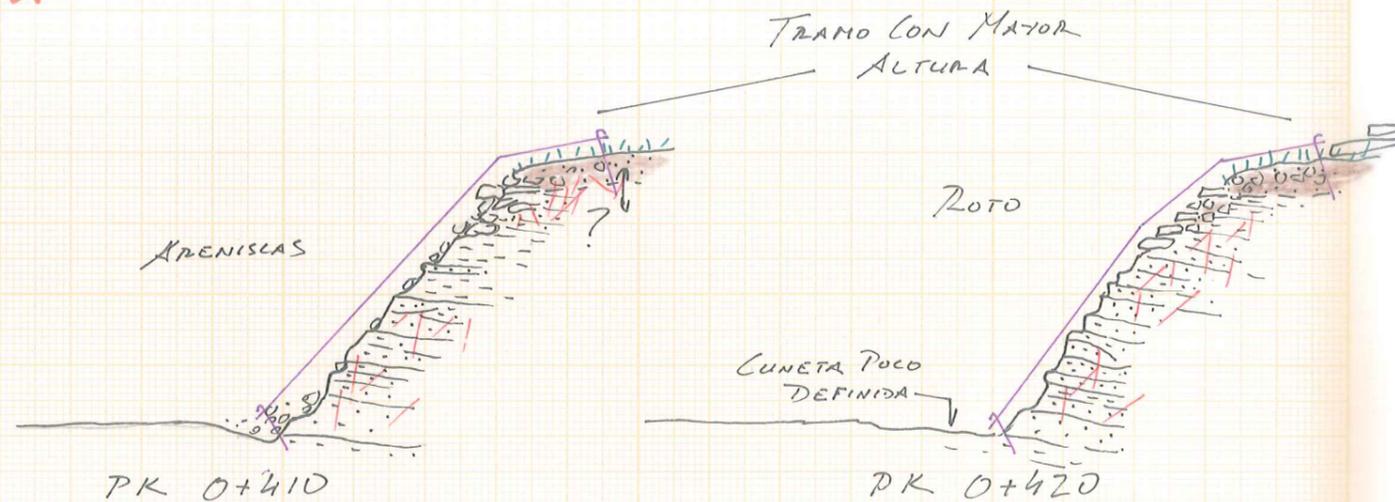
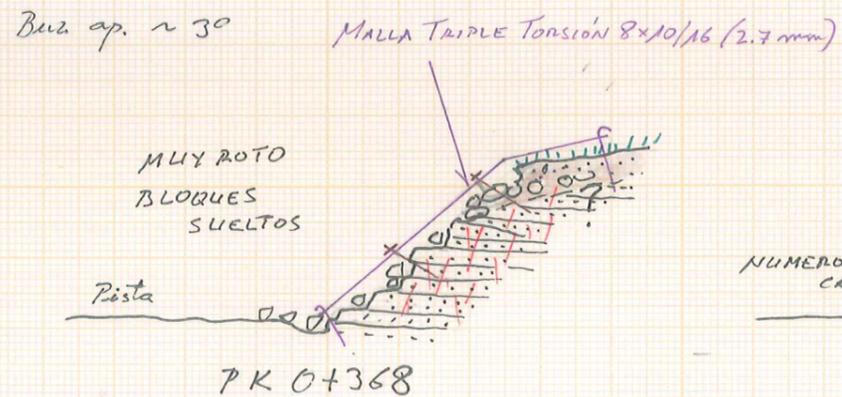
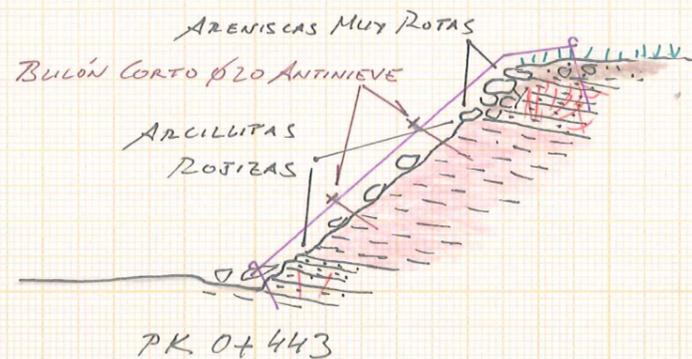
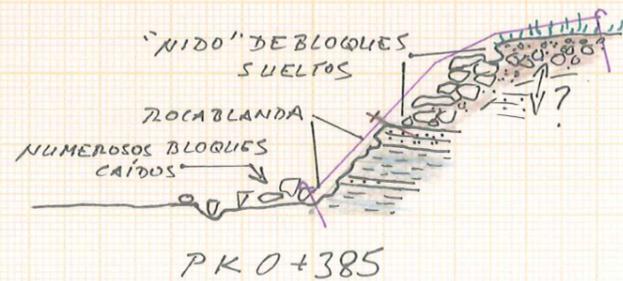
DESMONTE D4

LARGENCIA MEDIA
