ESTUDIO REFUERZOS TALUDES ROCOSOS PISTA PEÑA LABRA EN LA ESTACIÓN DE ESQUÍ-MONTAÑA DE ALTO CAMPOO (T.M. CAMPOO DE SUSO, CANTABRIA)

SOLICITANTE: SOCIEDAD REGIONAL CÁNTABRA DE PROMOCIÓN TURÍSTICA, S.A.

REFERENCIA: T2020V1

FECHA: 12 de noviembre de 2021

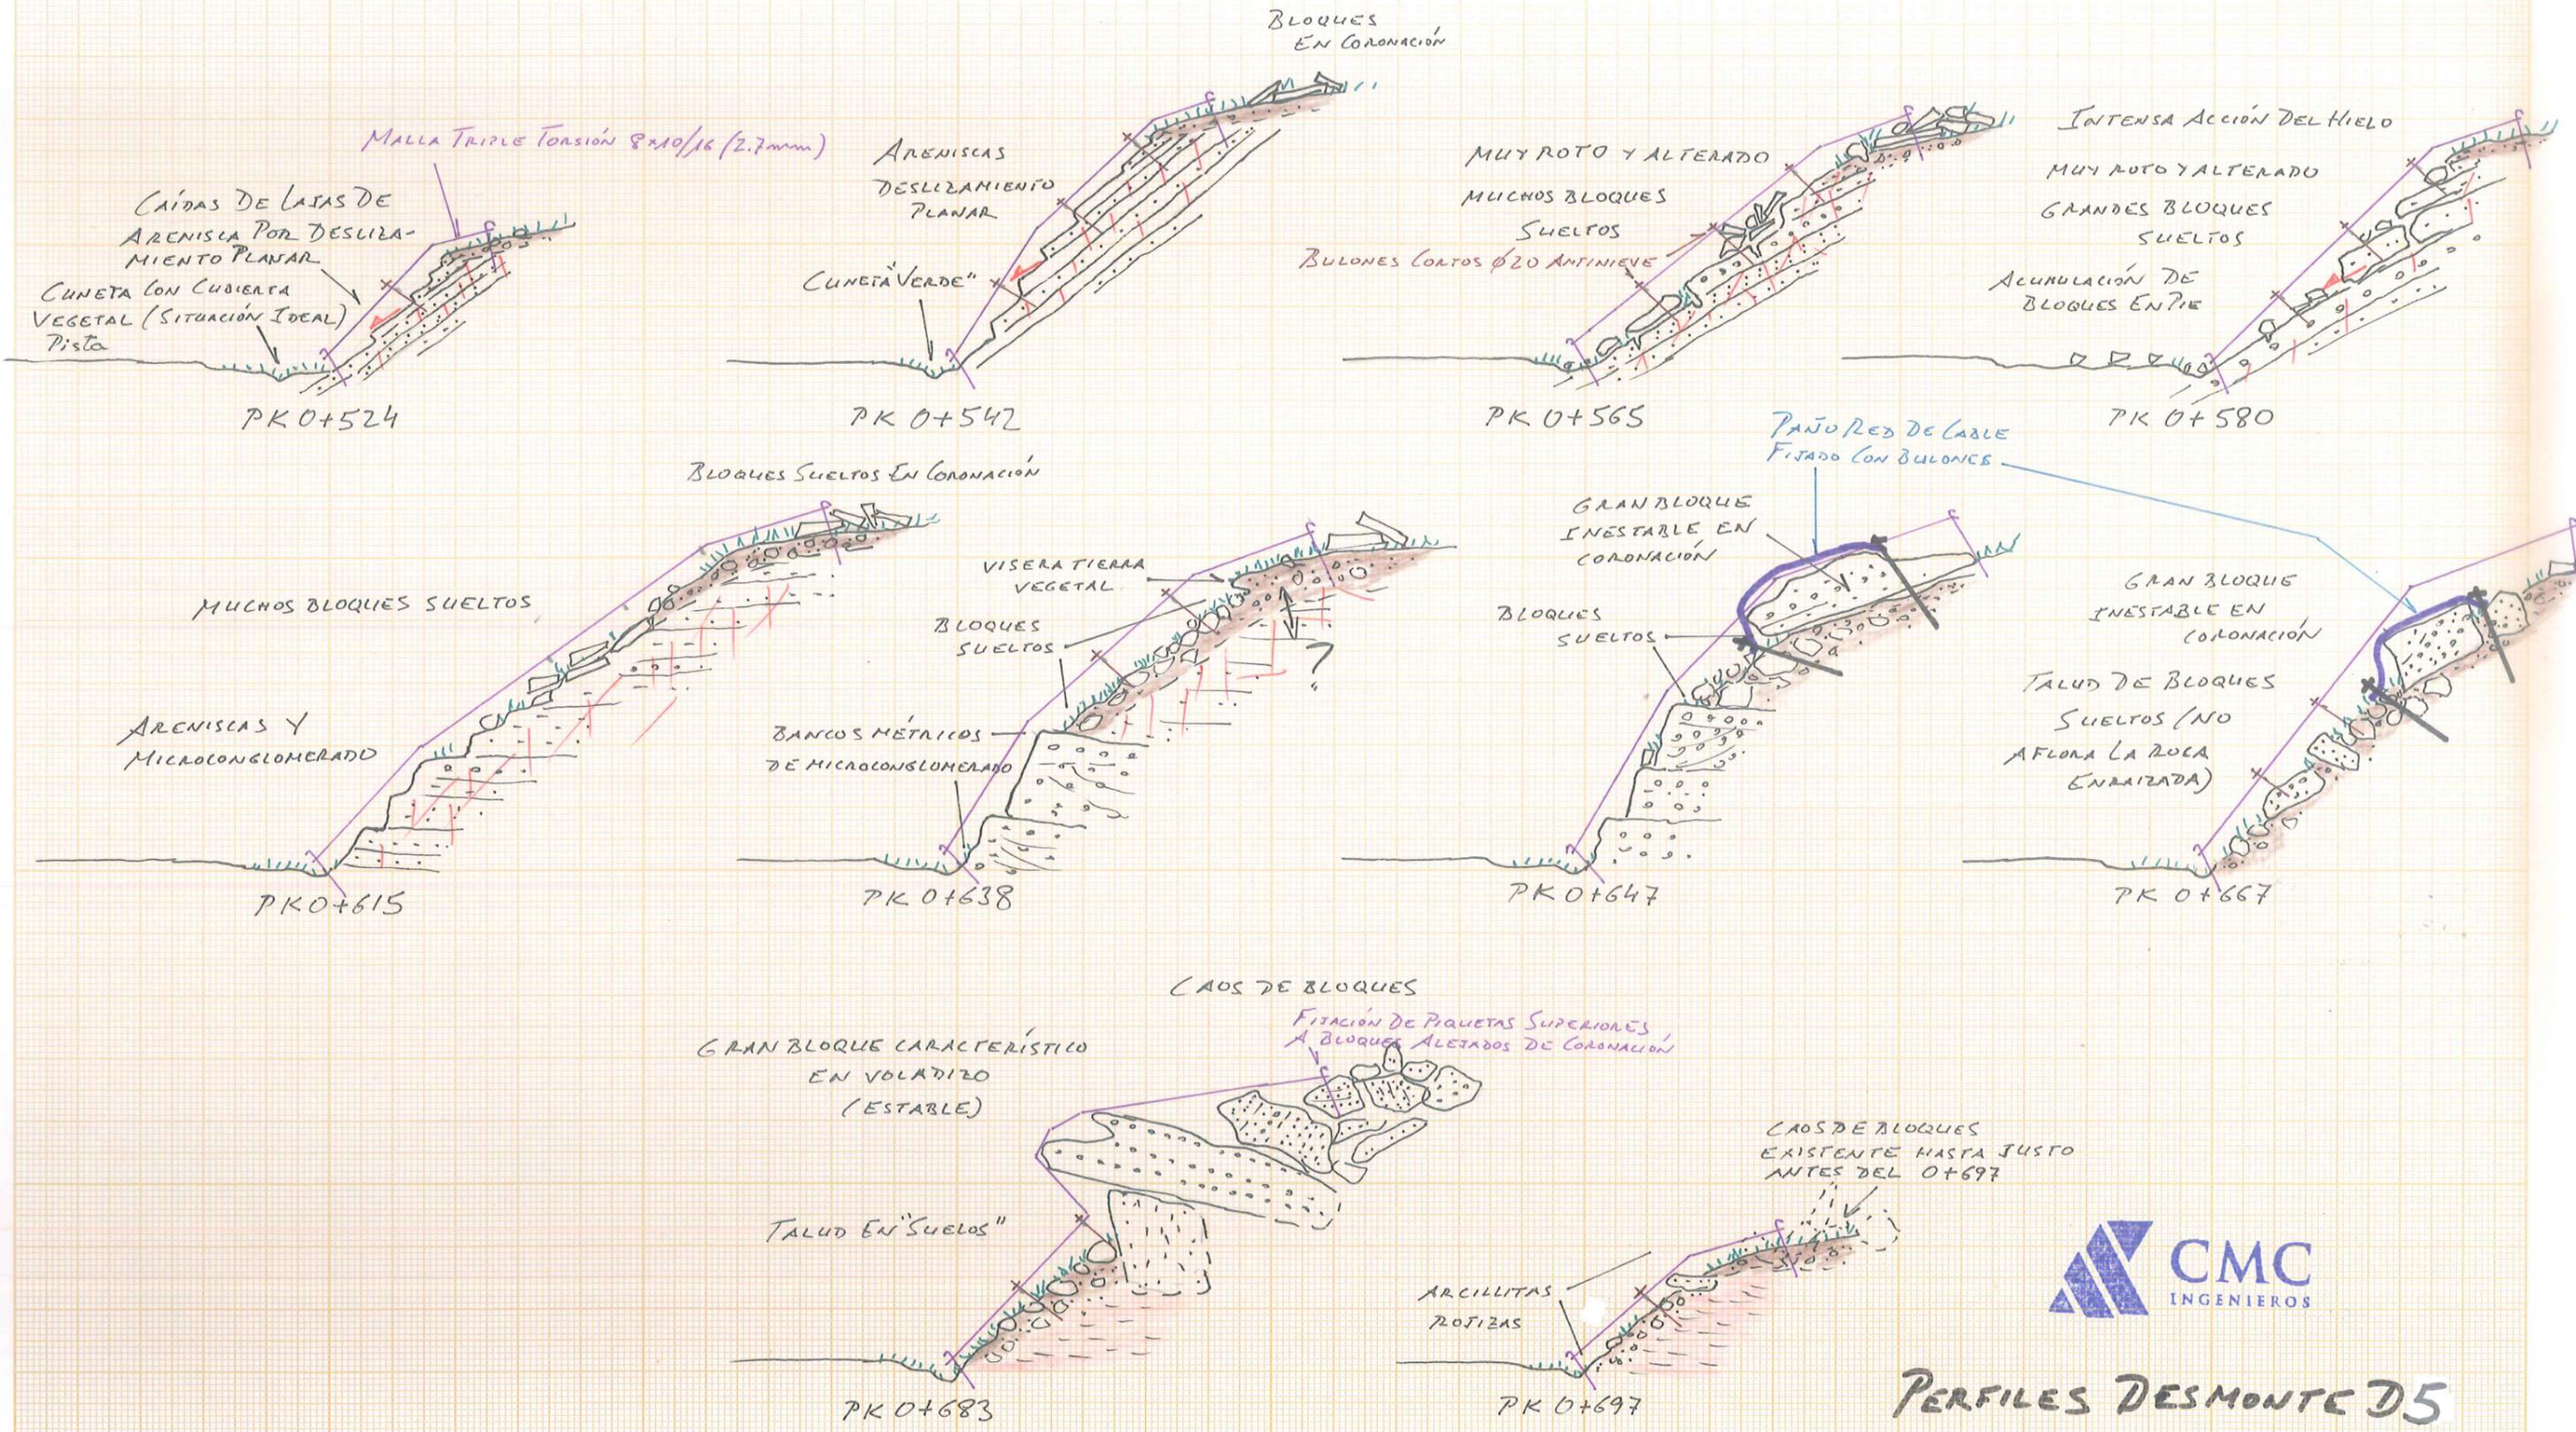
PERFILES DESMONTE D5

URGENCIA MEDIA

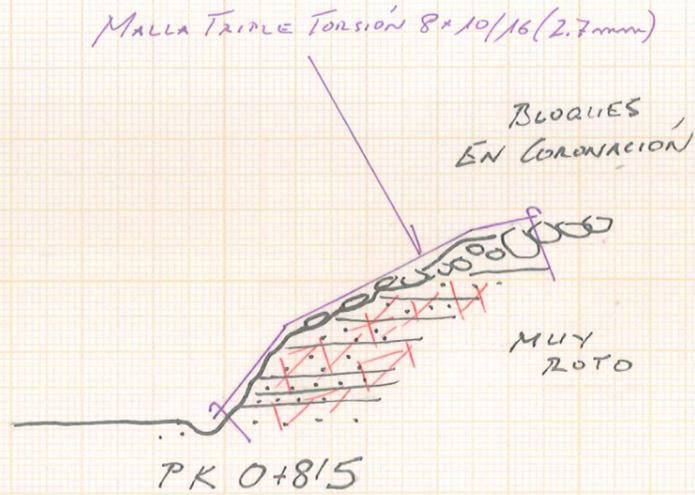
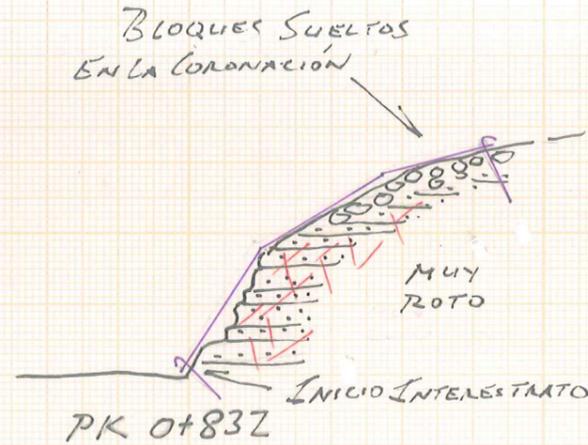
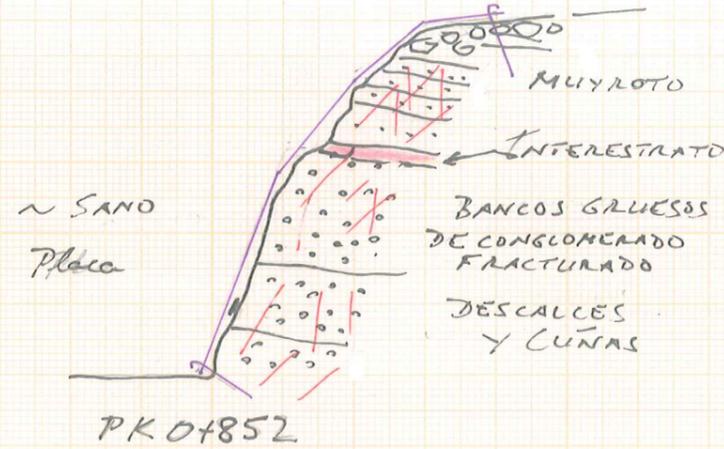
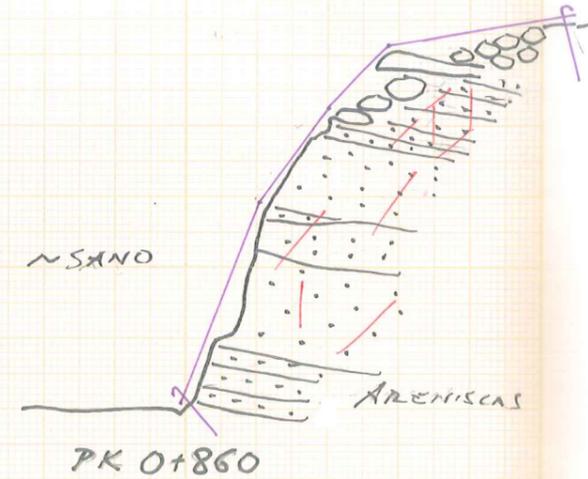
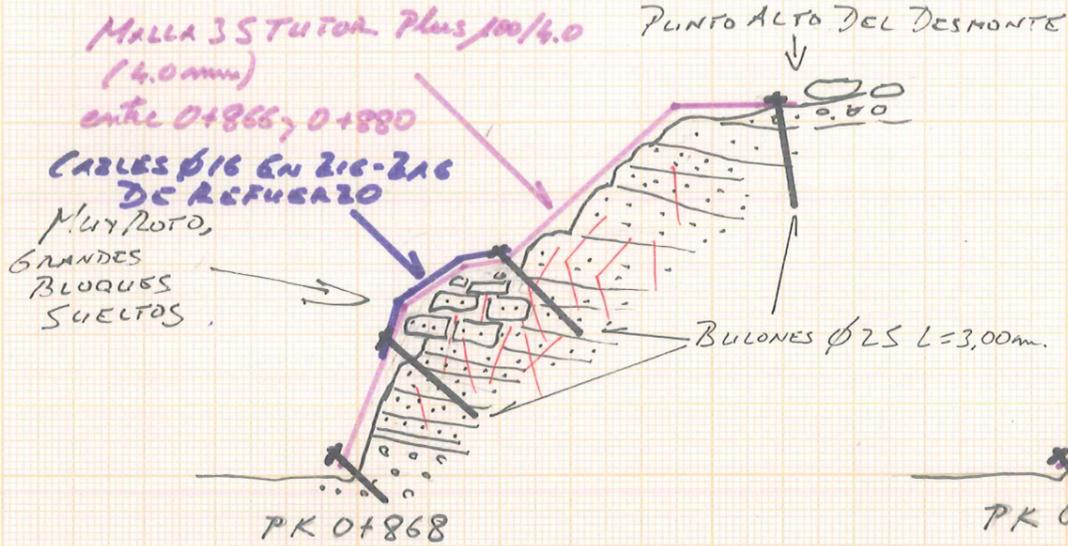
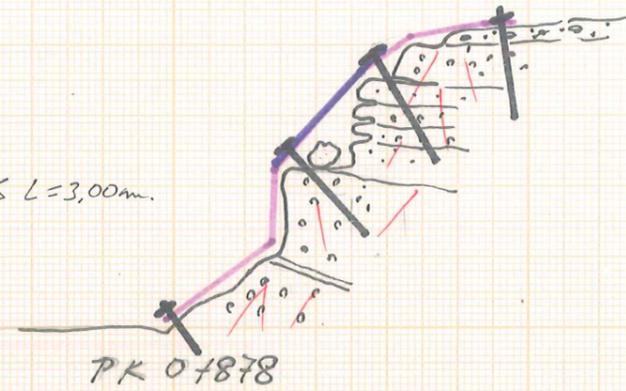
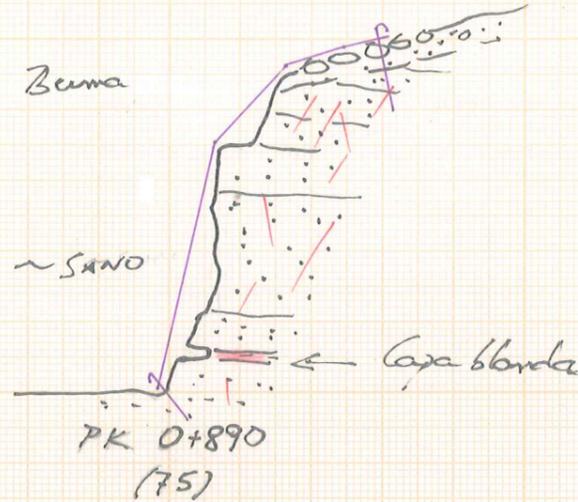
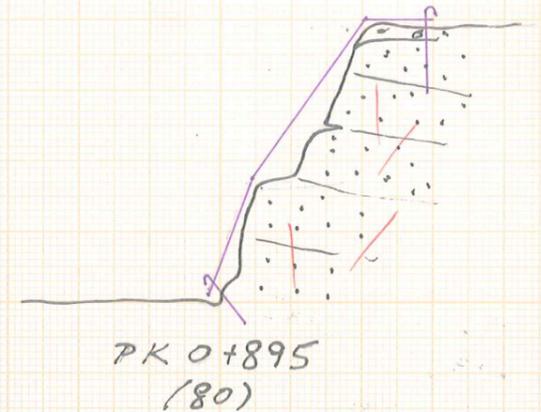
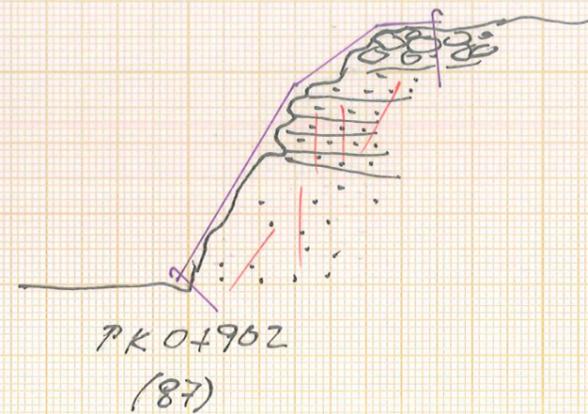
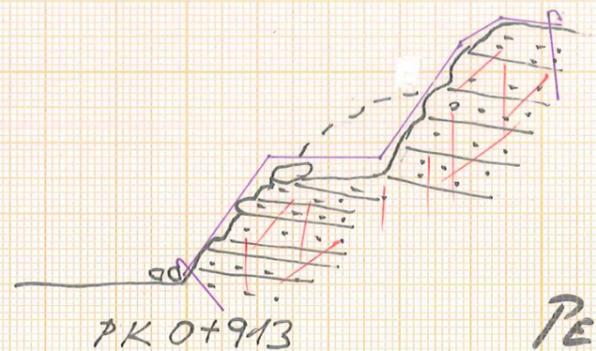
PERFILES DESMONTE D7

URGENCIA ALTA

GRANDES BLOQUES EN VOLADIZO EN CORONACION

NOTA: A PARTIR DEL PK 14120 LA LADERA SUPERIOR ESTA TAPIZADA CON GRANDES BLOQUES ROCOSOS → HABRÁ QUE FIJAR LA MALLA Y REFUERZOS A GRANDES BLOQUES ALEJADOS DE LA CORONACION

- ✖ BULÓN Ø25 L=3,00m FIJACION SUPERIOR, C/2,50m.
- BULÓN Ø25 L=3,00m. UNIDOS POR CABLES Ø16 VERTICALES, COINCIDIENDO CON COSTURAS PAÑOS MALLA
- BULÓN Ø25 L=1,50m FIJACION INFERIOR C/3,50m.

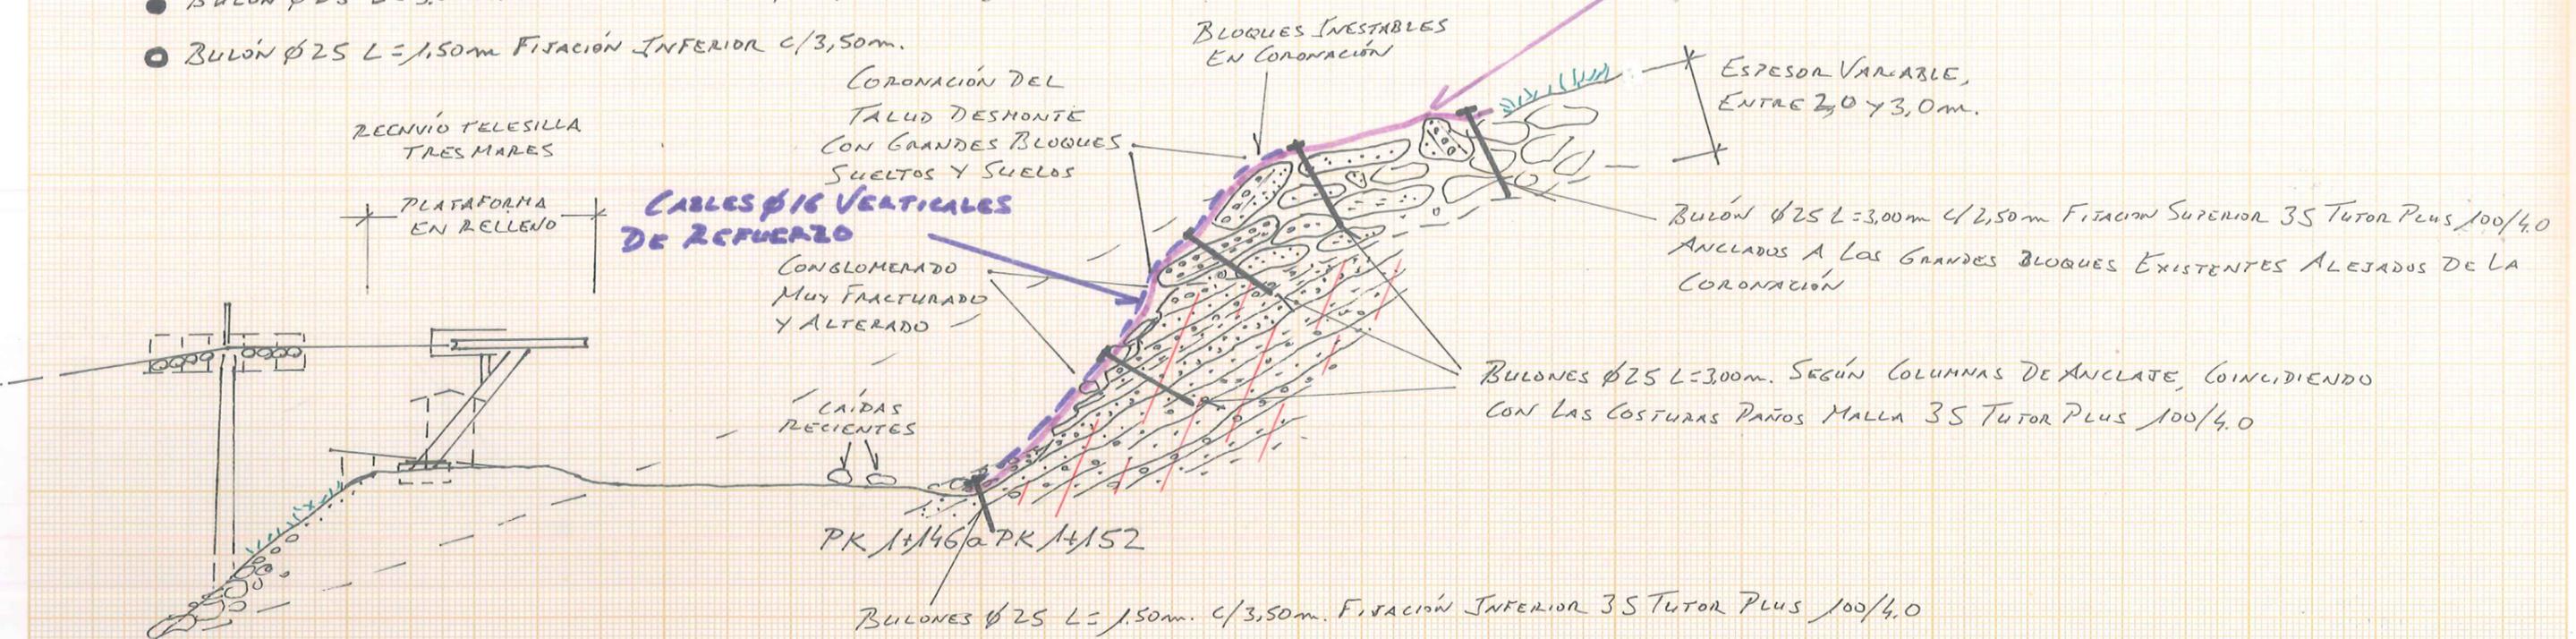
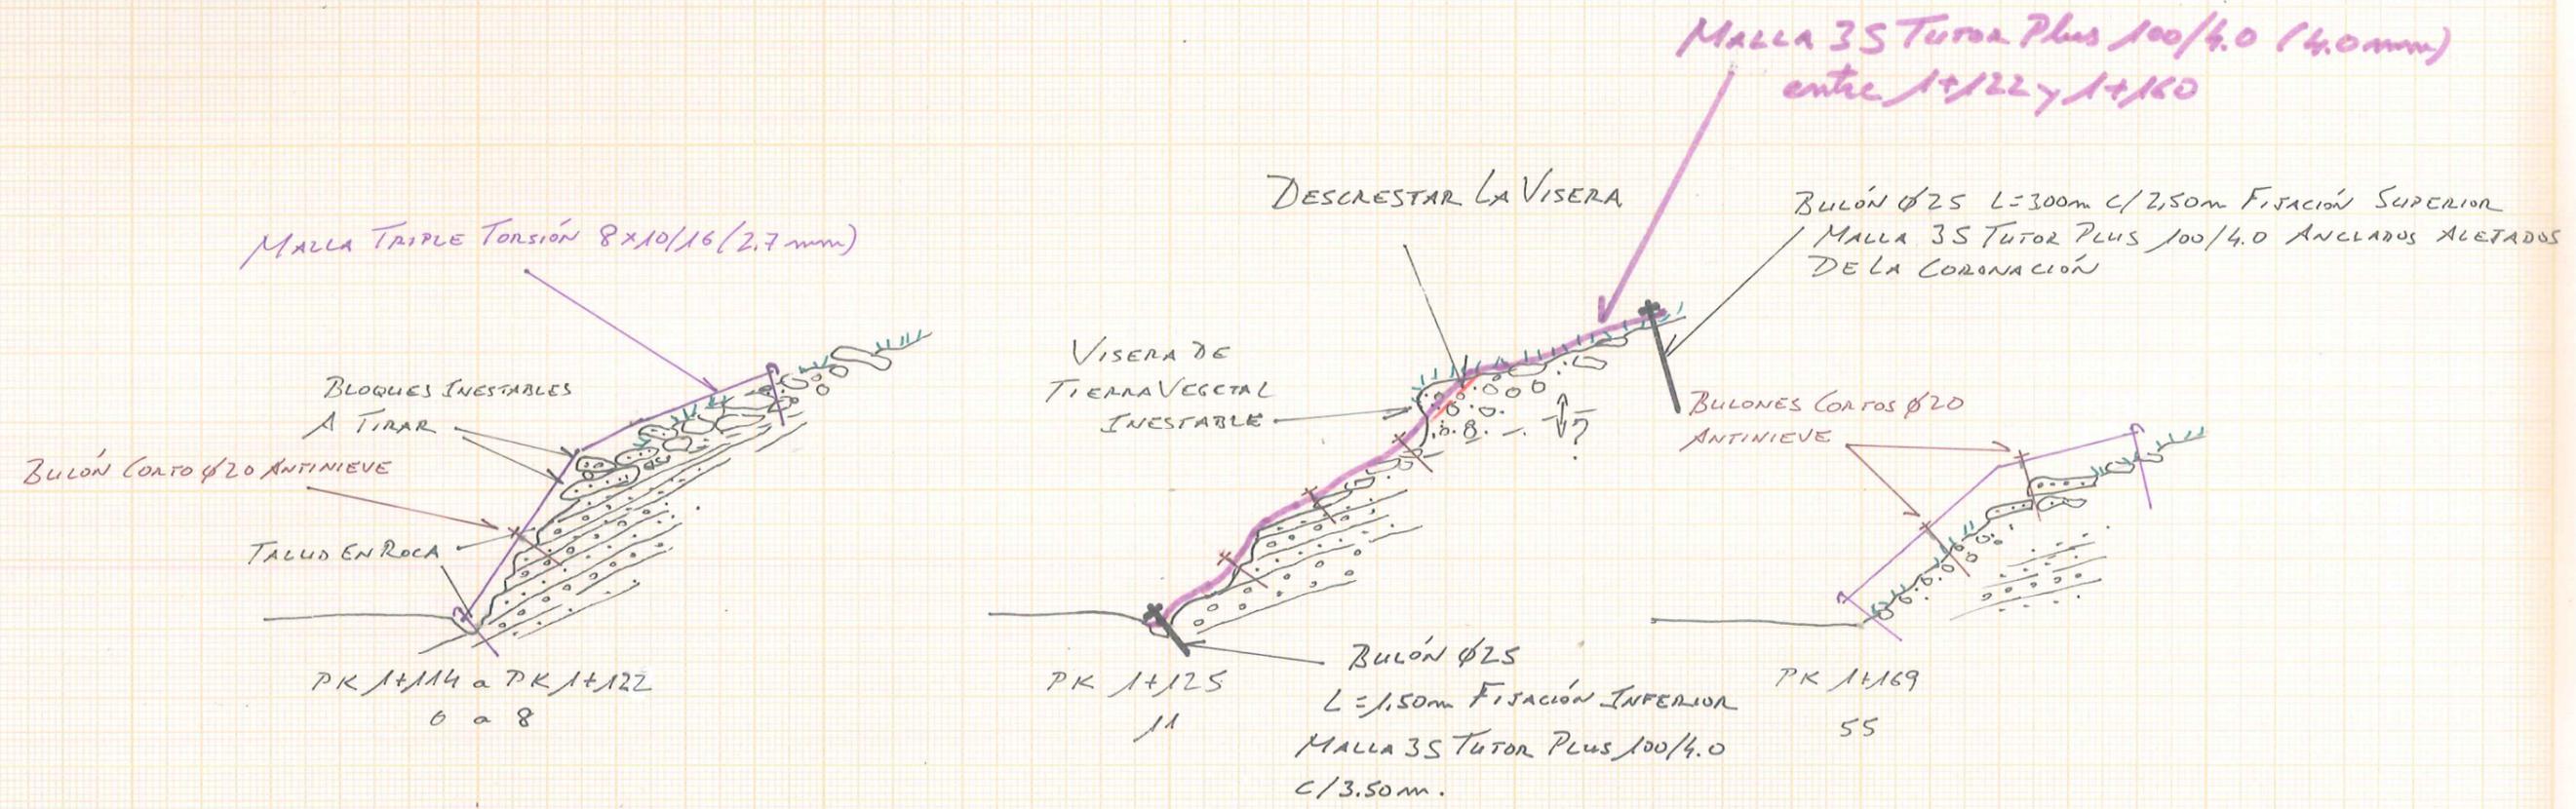
PERFILES DESMONTE D9

DESMONTE D9 (2+2)

LAGENCIA ALTA
